Haudegen

En Tysk Værstasjon fra den Andre Verdenskrigen i
Wordiebukten, Rijpfjorden på Nordaustlandet

Jörn Bohlmann & Morten Hesthammer
for Sysselembannen på Svalbard / Miljøvernabdeling

Foreliggende rapport presenterer en beskrivelse av Haudegens tilstand slik den fremstår i august 2014.

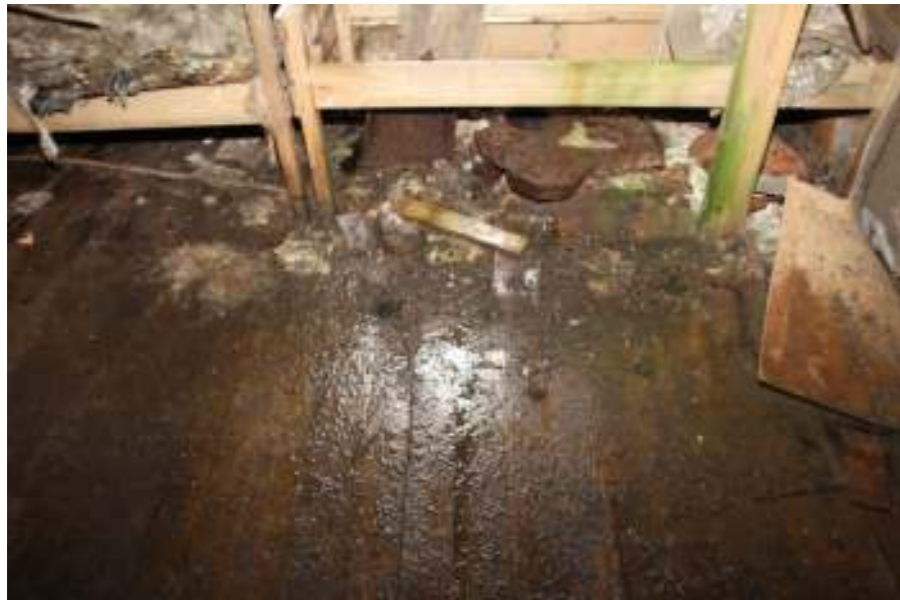
Hovedhuset til Haudegentroppen er det som er i dårligst forfatning av de tre bygningene som står i Wordiebukta. Taket har vært lekk i mange år, og når vann renner inn gjennom taket står råtesoppen klar til å gjøre treverket om til jord. Pga. den lave temperaturen på Nordaustlandet har bygget allikevel klart seg relativt godt. Det er ikke i god forfatning selvsagt, men når man vet at bygget har stått i 70 år uten nevneverdig vedlikehold så er det imponerende.

2365: Lekkasje i taket fører til store våte områder i hovedstasjonen—her i mannskapsrommet.

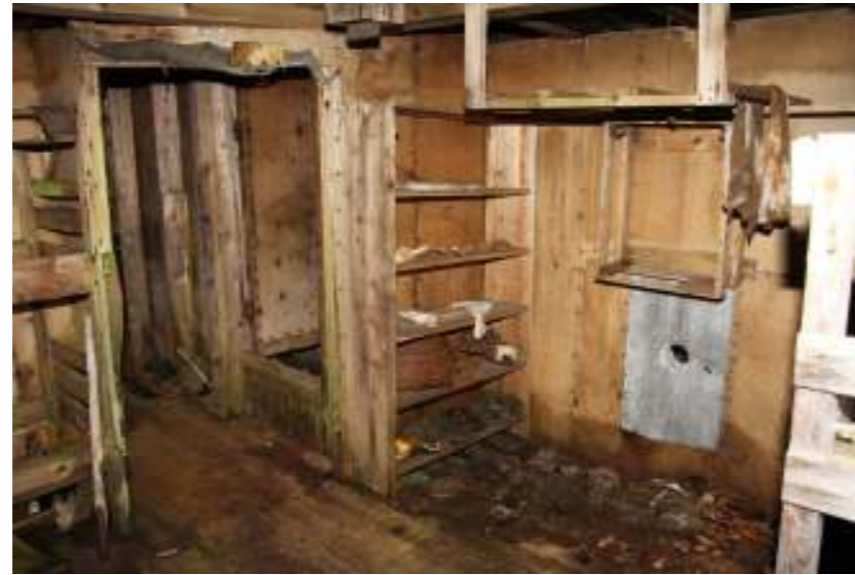
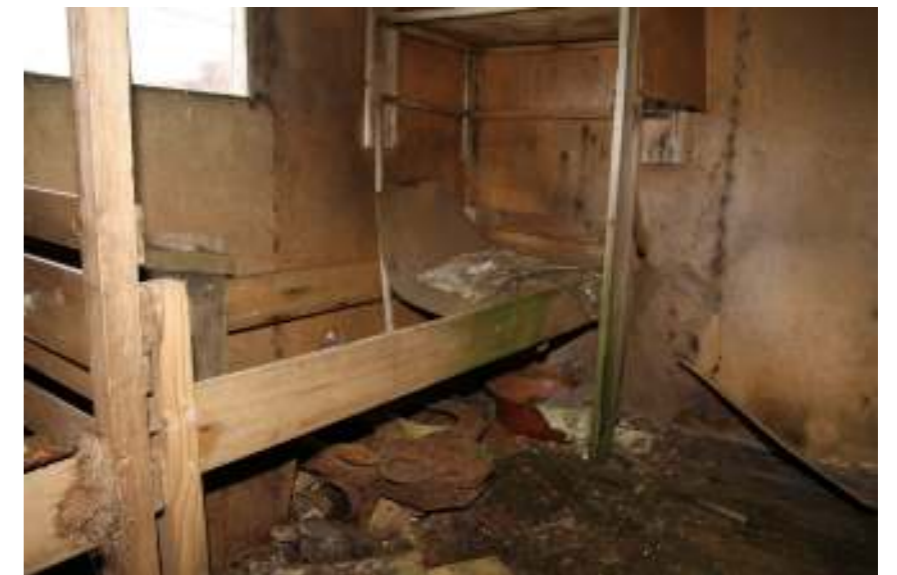
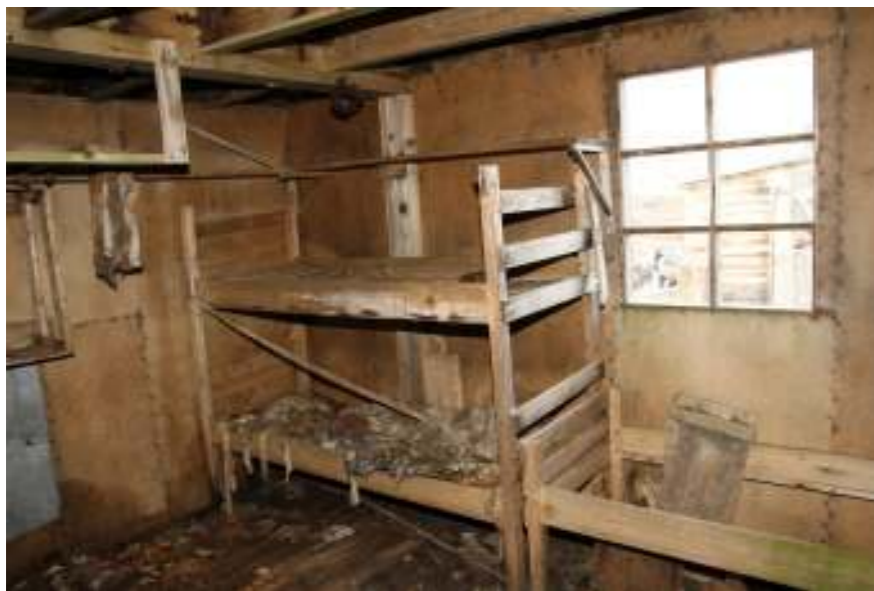
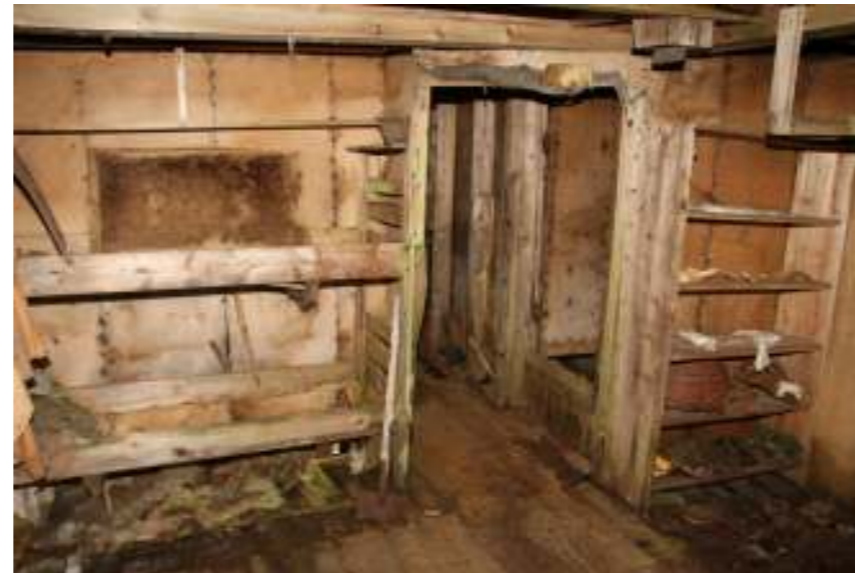
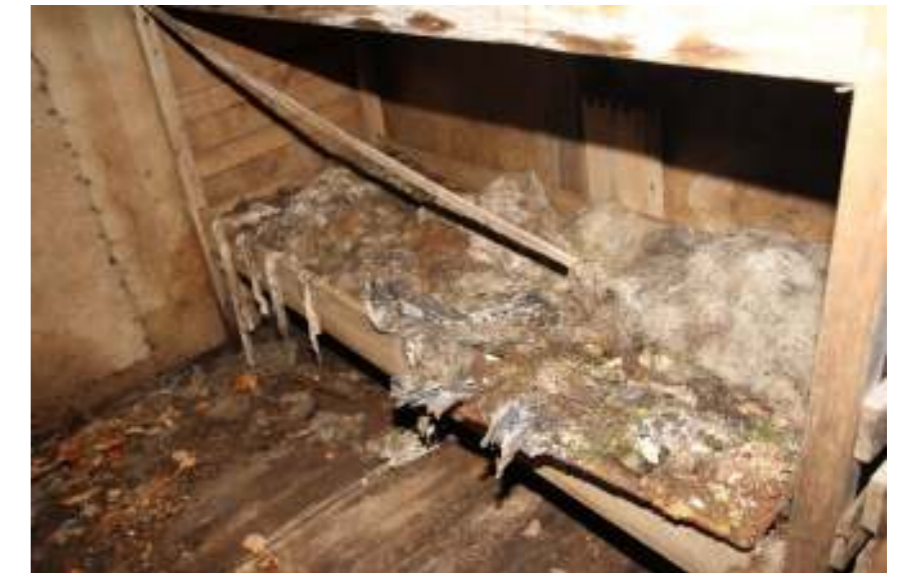
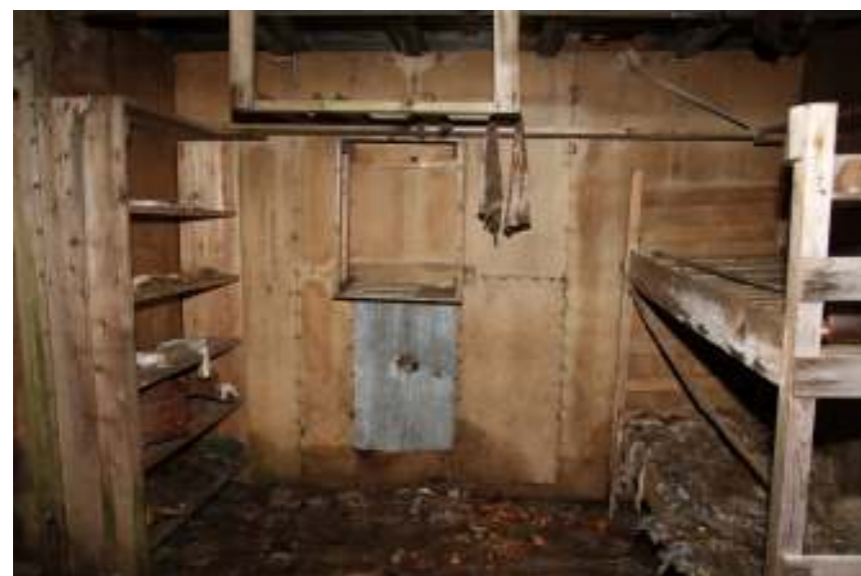
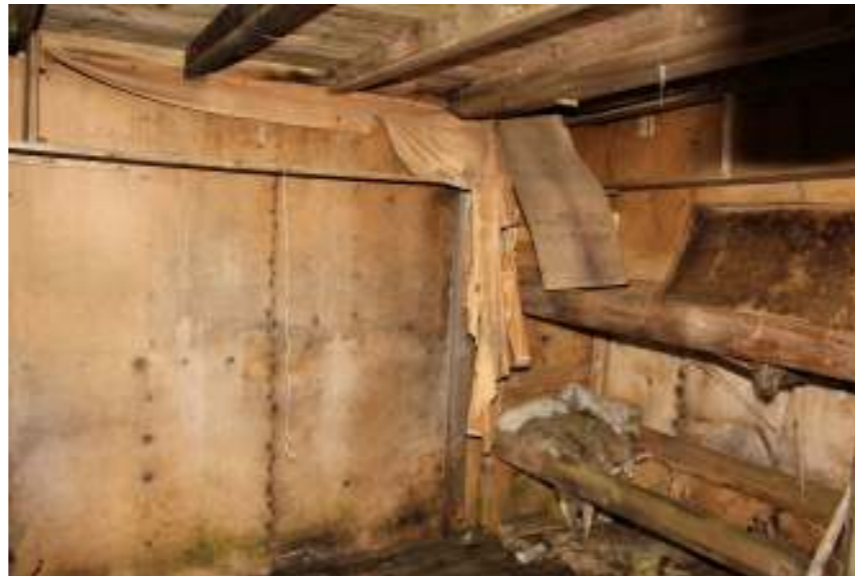
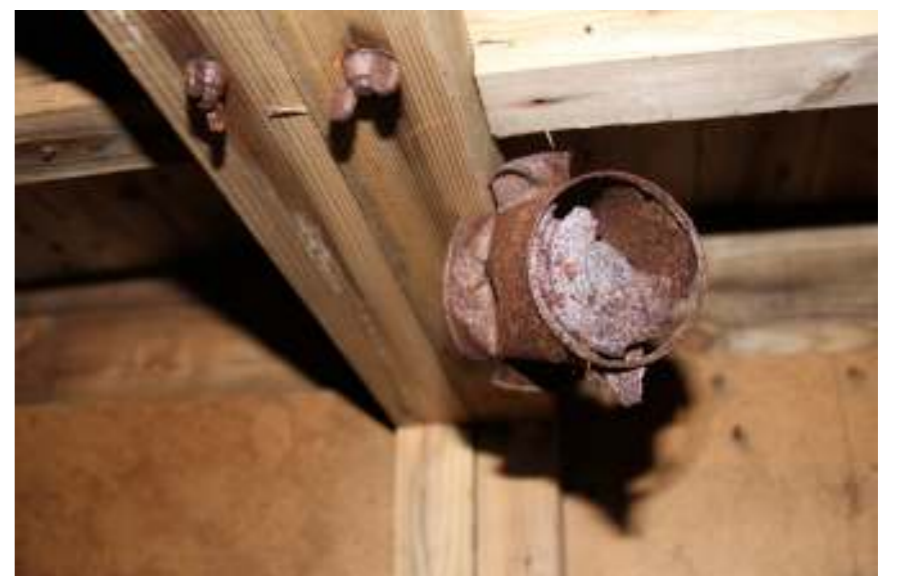
- sengen som på bildet 2234; 2253-

hermetikkbokser festet på takbjelken for å samle vann fra lekkasjer og kondens.

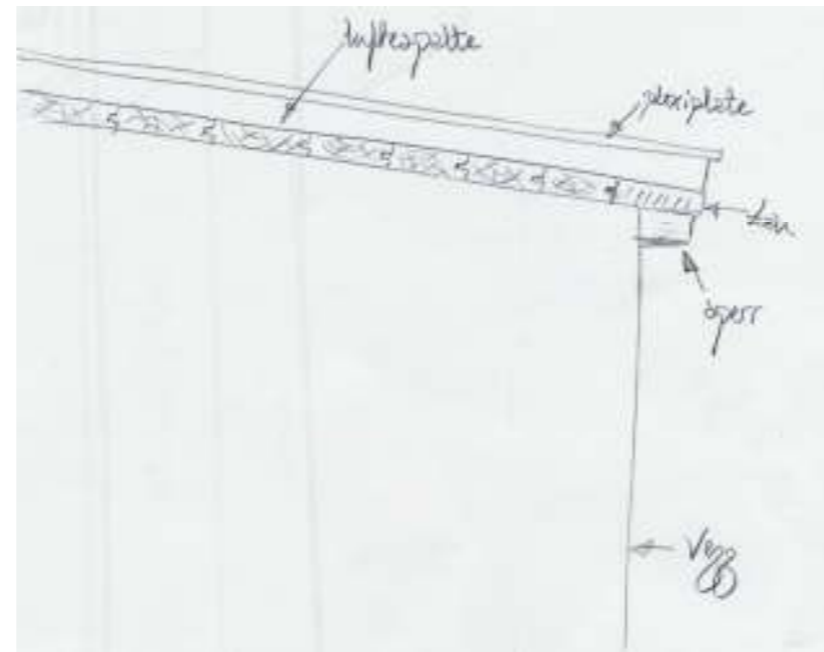
Skissen viser hvordan vi har tenkt å legge et nytt tak over det gamle.

Vårt forslag er å legge et nytt tak 25 - 50 m/m over det eksisterende, og at dette nye taket er laget av plexiglassplater. Dvs at man enten legger lister på 30 - 50 m/m over hver bjelke eller skrur platene ned gjennom mer anonyme føtter, f.eks av aluminium. Vi ser for oss at plexiplatene legges 5 - 6 m/m fra hverandre med en dekklist over skjøtene slik at alt kan bevege seg litt og allikevel være tette. Platene bør komme på utsiden av takutstikket, slik at alle deler beskyttes. Det gamle taket på dette vis bli beskyttet og væte vil kunne luftes ut. Både væte som ligger i takbordene selv, men også væte som kommer nedenfra inne i huset. En gevinst ved å bruke plexiplater er man kan se gjennom disse slik at det er mulig å se hva som er gammelt, og tilstanden på det som ligger under plexiplatene. Det vil

således heller ikke være tvil om hva som er gammelt og hva som er nytt. I stedet for plater kan man selvsagt legge annet materiale, men vi mener det er svært viktig med lufting over det gamle taket. Treverket i seg selv inneholder en del fukt, men det kommer også mye fukt fra grunnen av, gjennom huset, og dersom man legger papp eller annet materiale direkte på det gamle taket er vi

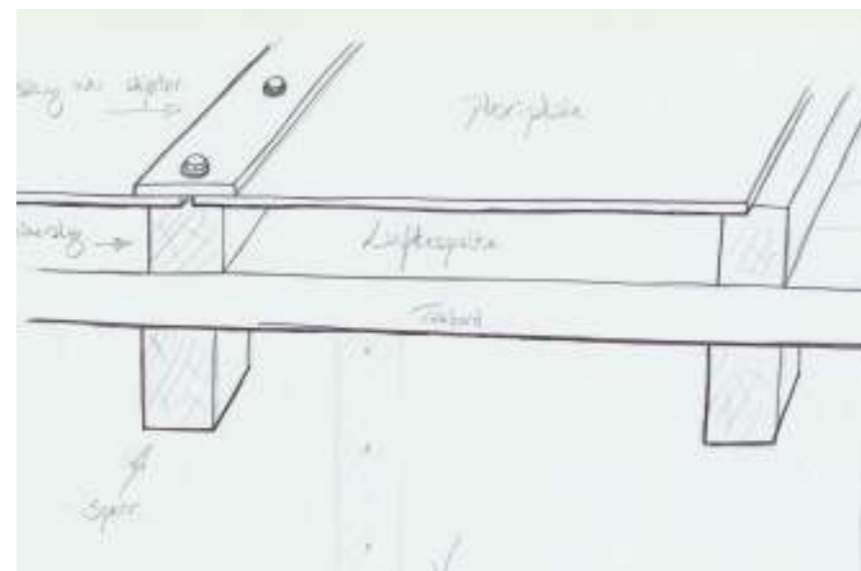
Detaljene av taket sett nær på.
