Haudegen

En Tysk Værstasjon fra den Andre Verdenskrigen i
Wordiebukten, Rijpfjorden på Nordaustlandet

Jörn Bohlmann & Morten Hesthammer
for Sysselembannen på Svalbard / Miljøvernabdeling

Foreliggende rapport presenterer en beskrivelse av Haudegens tilstand slik den fremstår i august 2014.

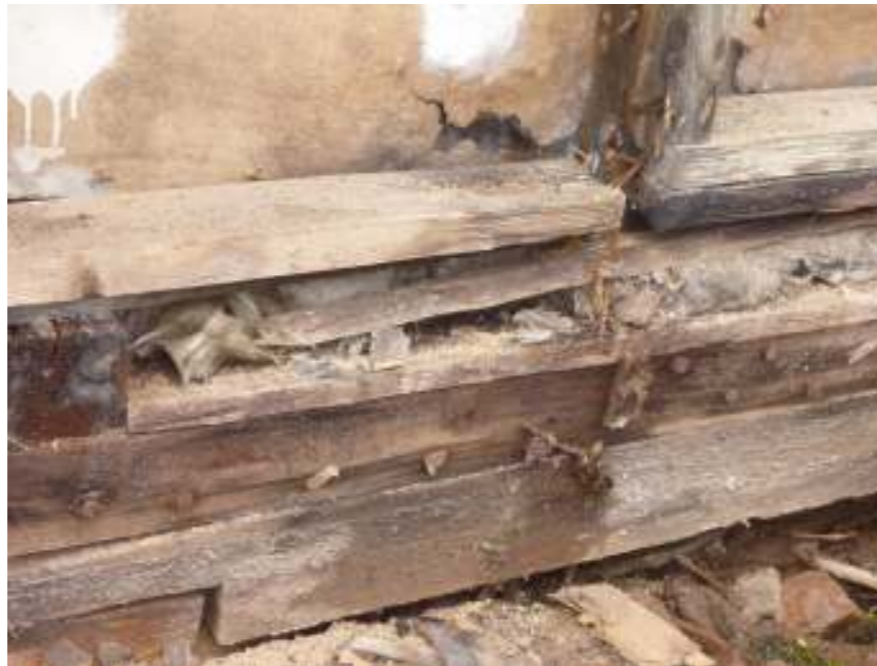
Konstruksjonen av golvet som synliggjøres ved en reparatør av uteveggen (øst-fasaden) som vi utførte den siste dag i feltet. Privat bilde Jörn Bohlmann.

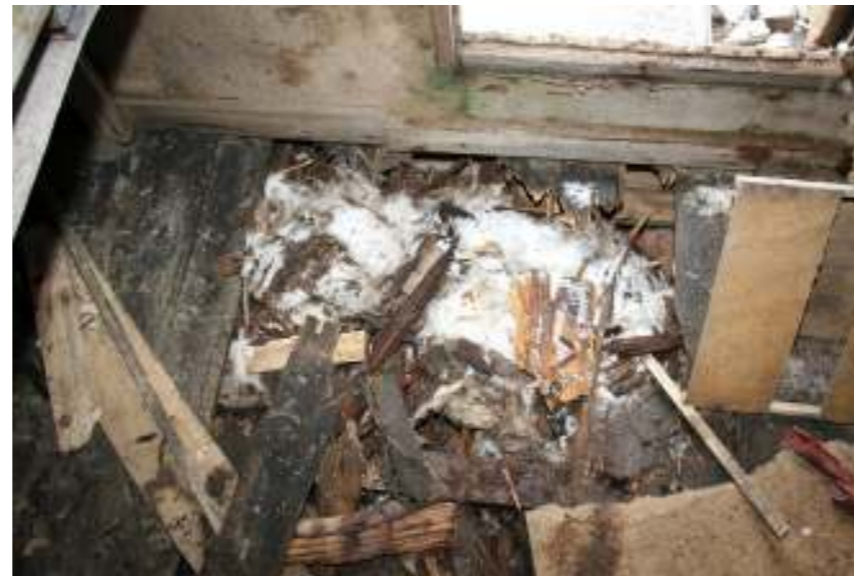
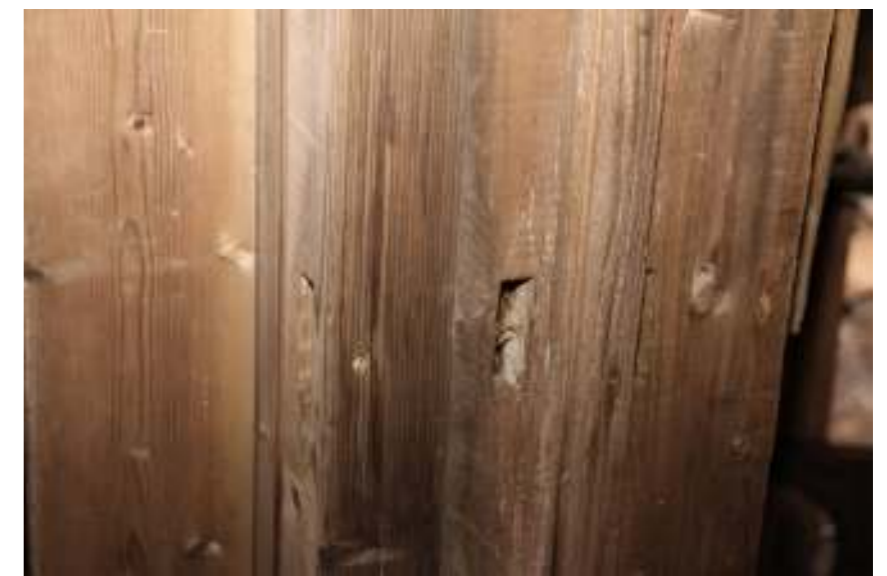
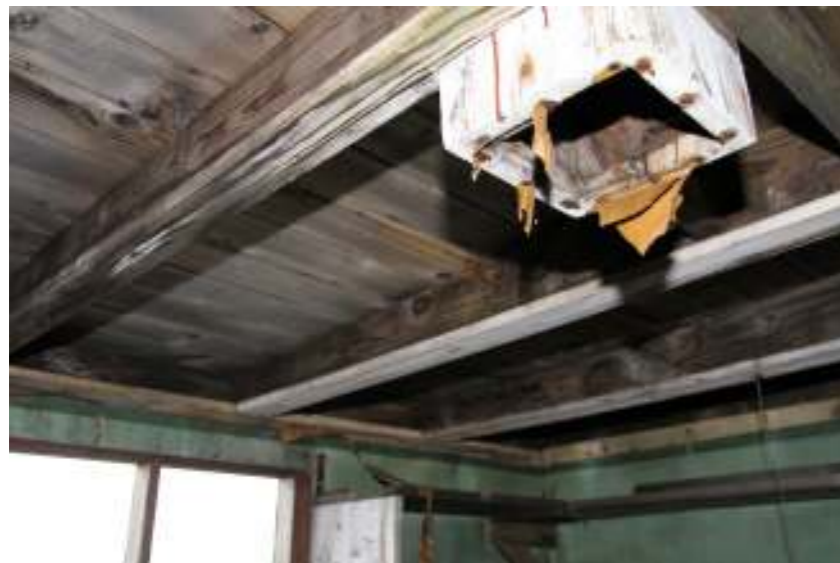
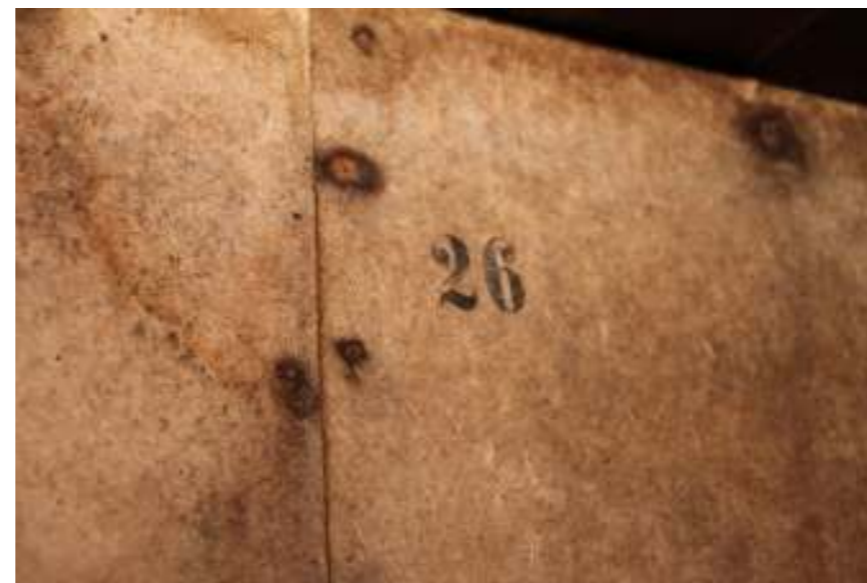
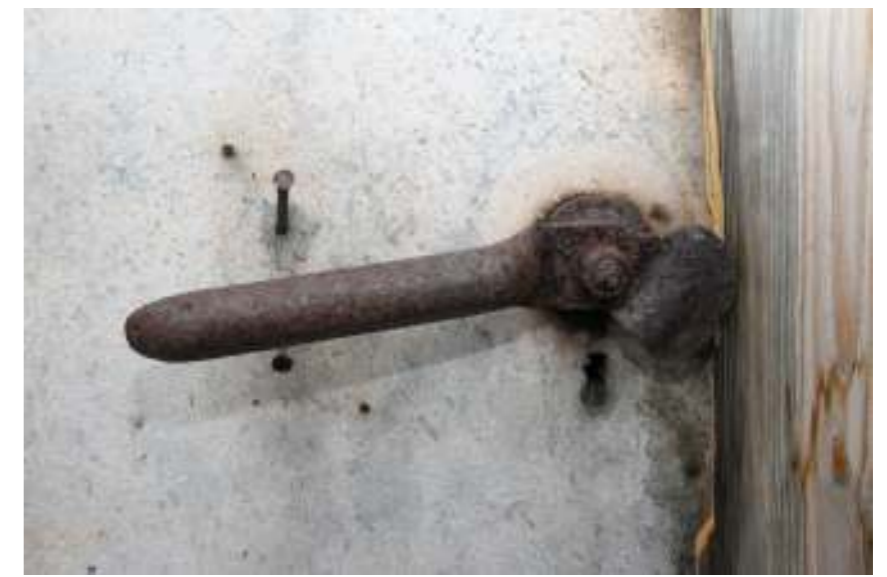
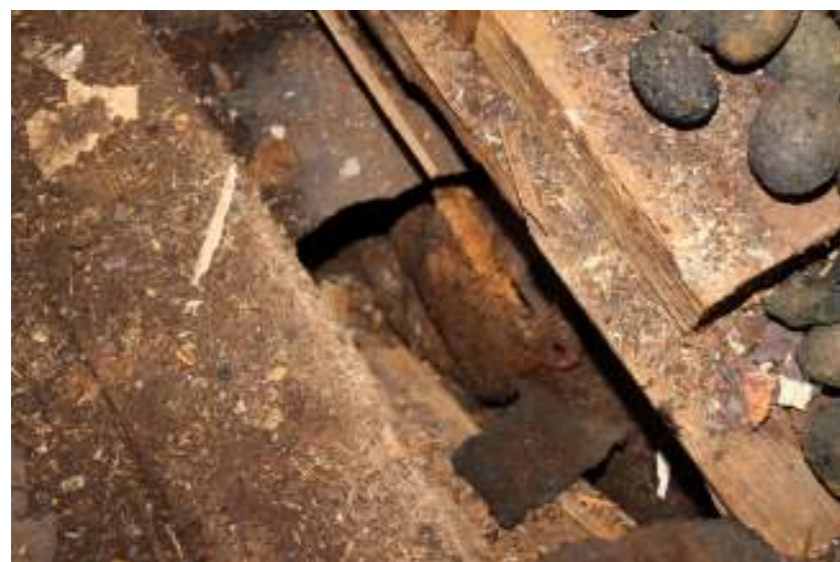
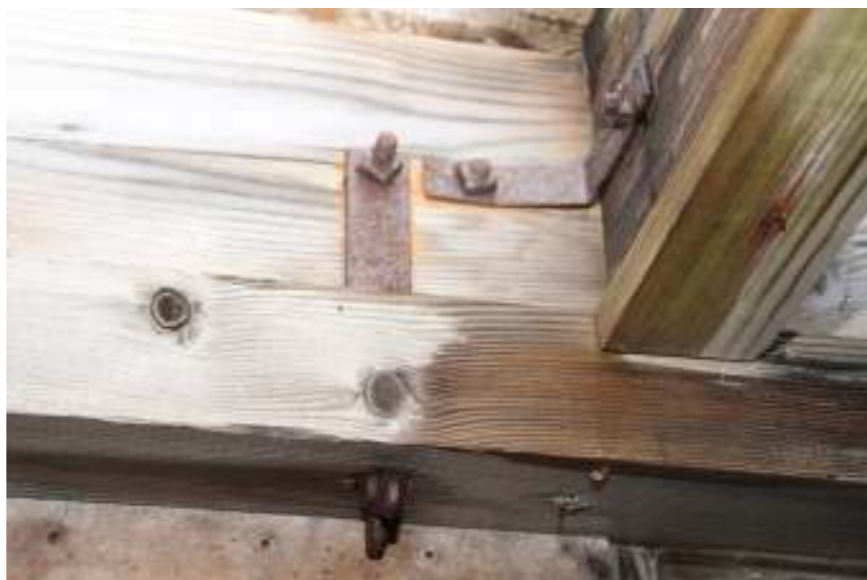
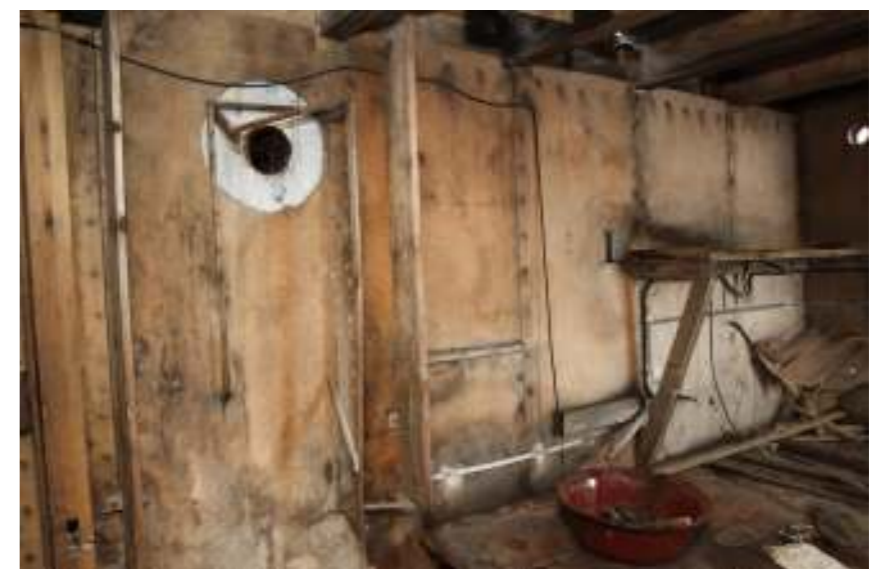
Konstruksjonsdetaljer: bildebeskrivelse begynnende på den venstre spalte opp-ned:

2217—lufteventiler i alle rom; 2287—dobbelt golv, her i messa;
2347—isoleringen i golvet, her i funkrommet ;
2361—alle plater er nummeret; 2364—festemidler for takbjelker etc. med enkelte vingeskruer;
2363—pre-produserte byggelementer av Knoespel-systemet;
2505—kraftige dørhåndtak ; 2329—Deges rom og messa hadde ikke egne ovn, med ovnsrør av varmet rommene; her oven i radiatorrommet.

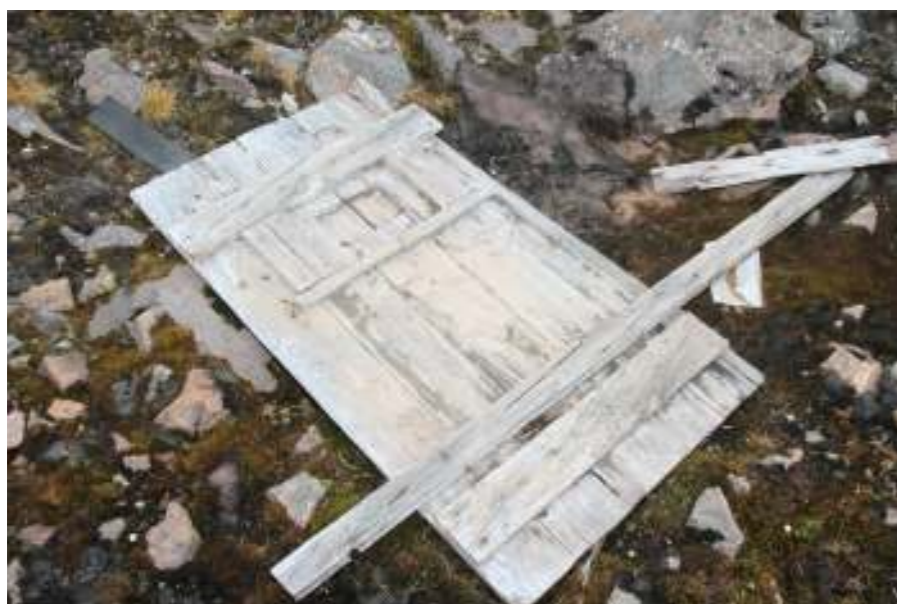
2527: Døren som ligger i umiddelbar nærhet til aggregat-huset.

I husveggen er det en lav dør, som har gått fra radiatorrommet og ut i generatorrommet. Døra måler 70 x 90 cm. På samme vegg rett over generatorrommet er det to hull i vegg. At det er huller i dette området er ikke overraskende med tanke på at radiatorrommet har hatt behov for ledninger og antenner ut fra apparatene. Det nederste hullet er 15 mm i diameter, mens det øverste, som er foret med en treplate har en diameter på hele 90 mm. Rundt hullet stikker 4 stk 8 mm bolter, som for å ta imot en flens av et eller annet slag. Videre stikker et par ledninger ut gjennom plata.

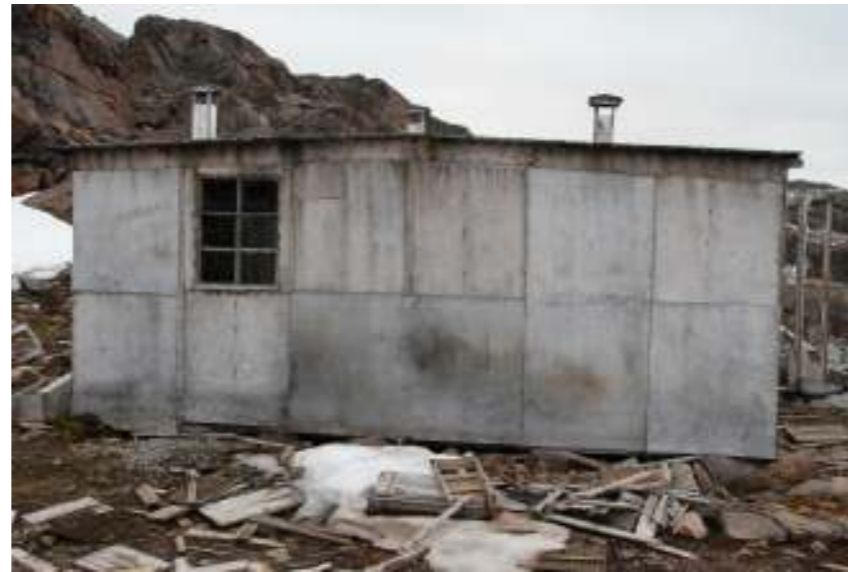
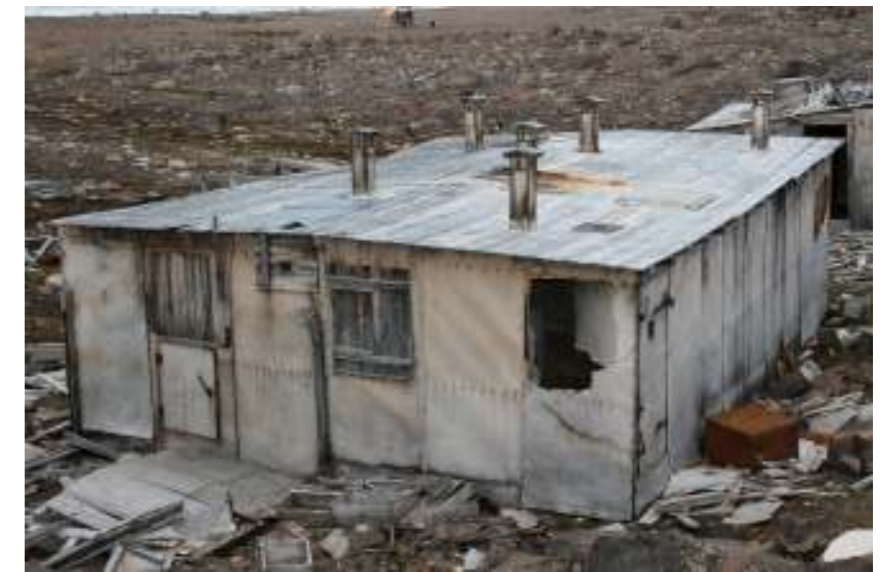
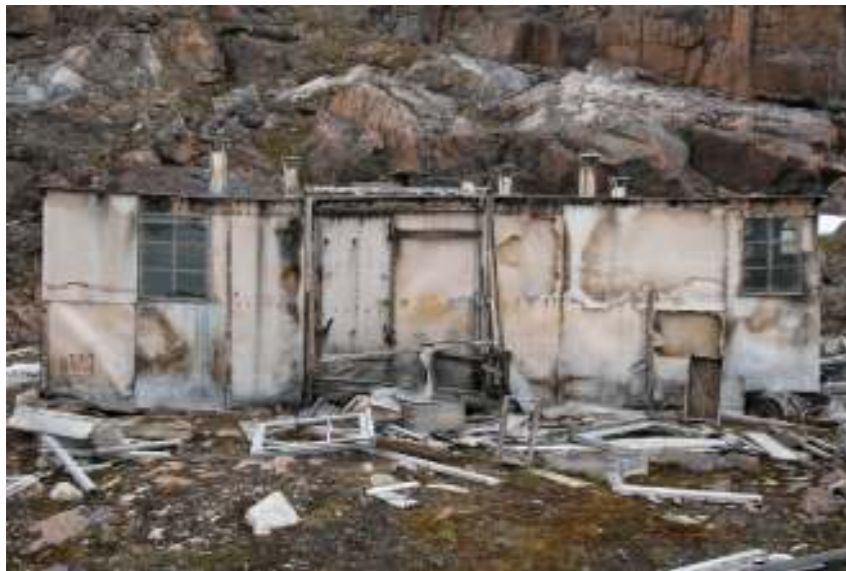
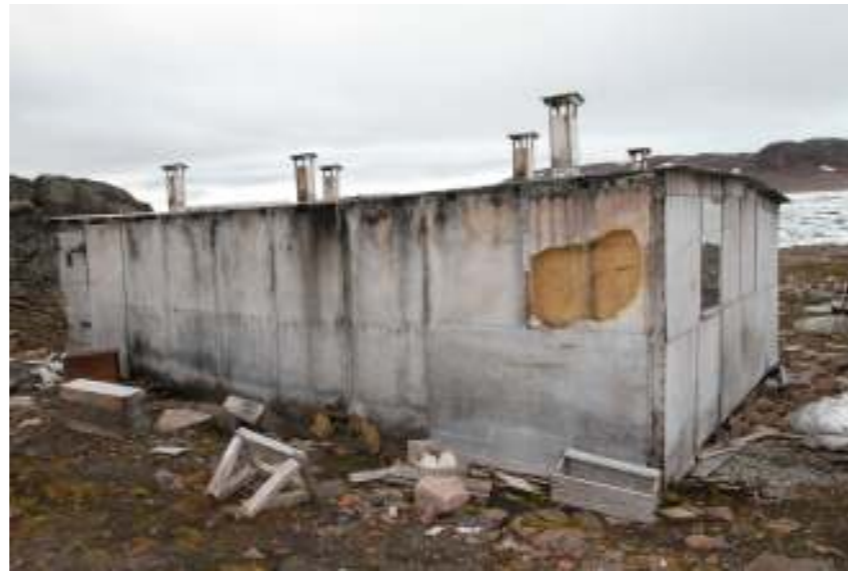
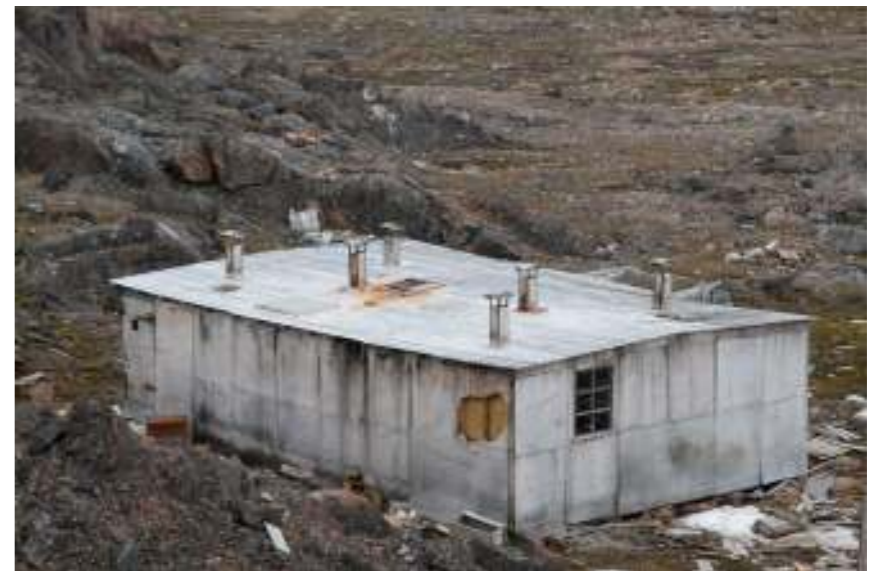
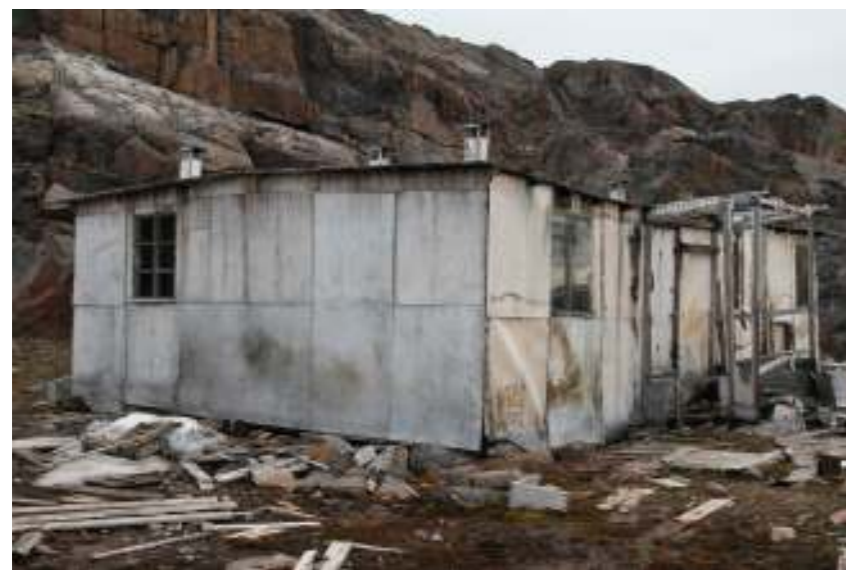
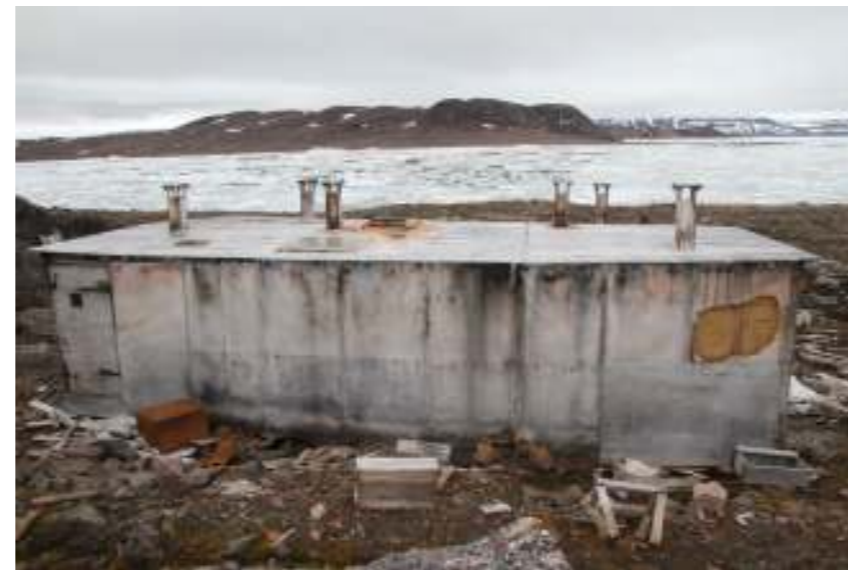
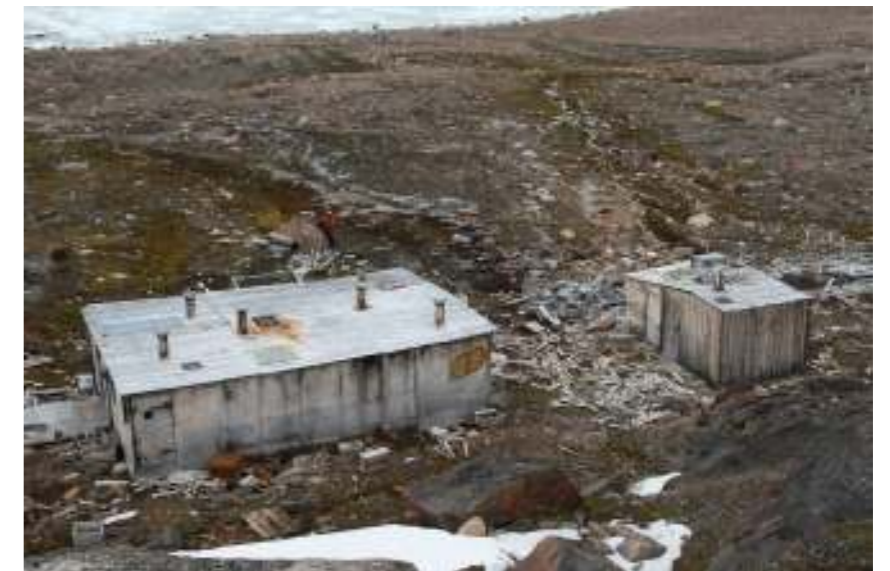
Hovedbygningen: bildebeskrivelse begynnende på den venstre spalte opp-ned:

*2417—vest-fasaden med inngangen t.v. vinduet til Deges kammer, t. h. vinduet til funkrommet;
2419—nord- og vestfasaden;
2420—nordfasaden, vinduet til mannskapsrommet; 2424—østfasaden; 2422—som bildet før;
2429— sørfasaden, vinduet til byssa og døren i østfasaden til byssa; 2474—øst- og nordfasaden sett fra avstand; 2468—sett fra veien til Postenfjellet.*

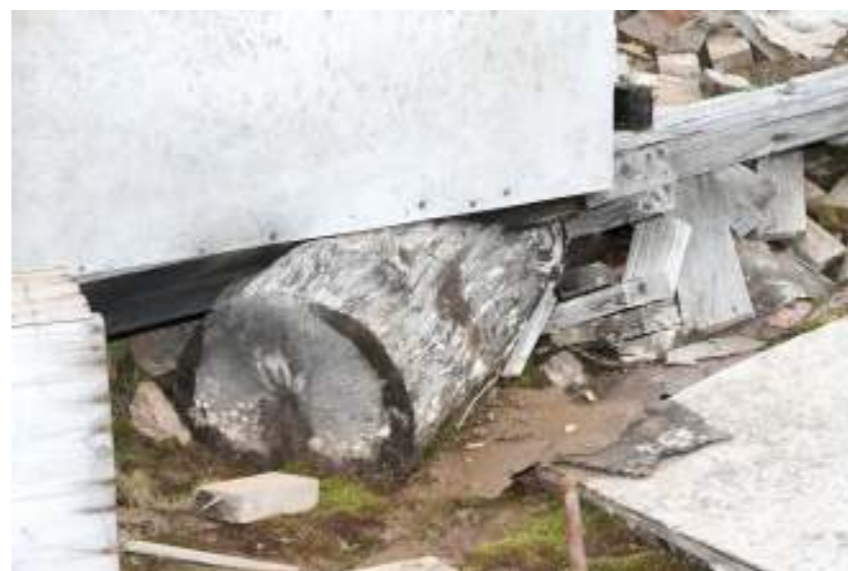
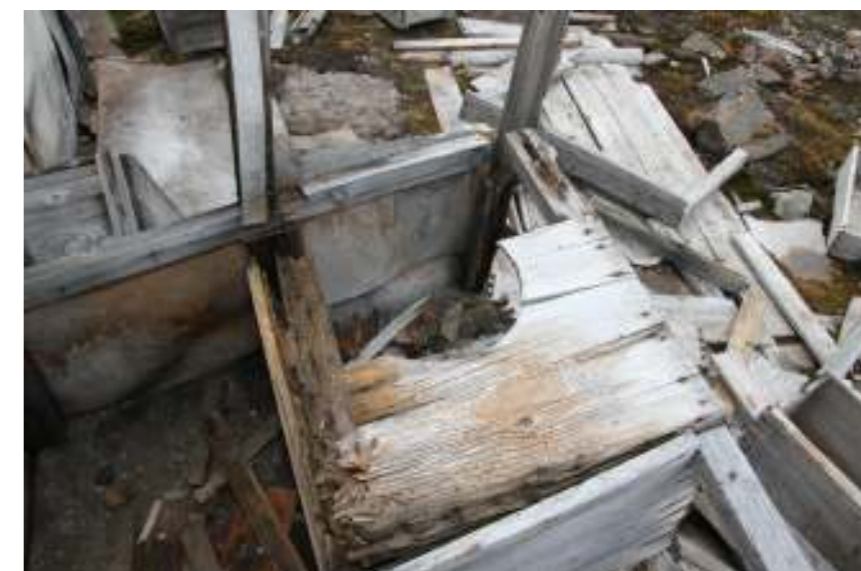
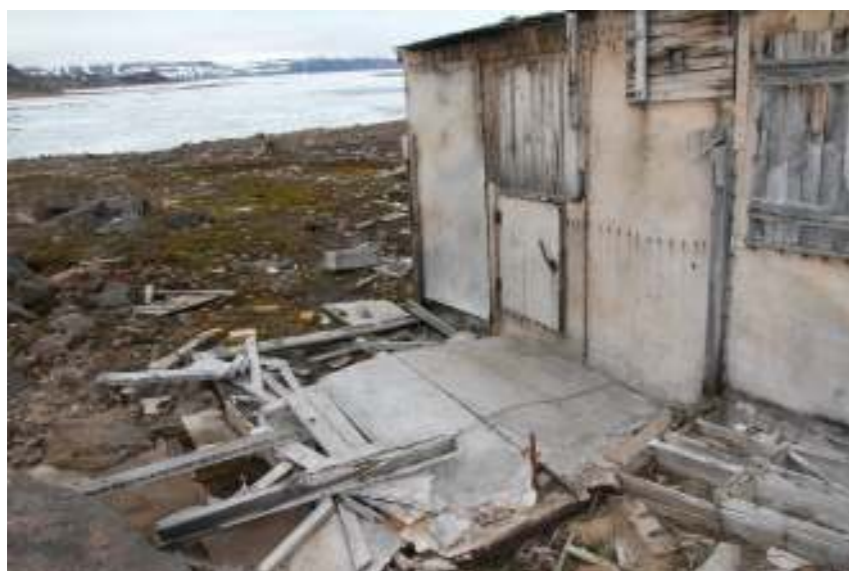
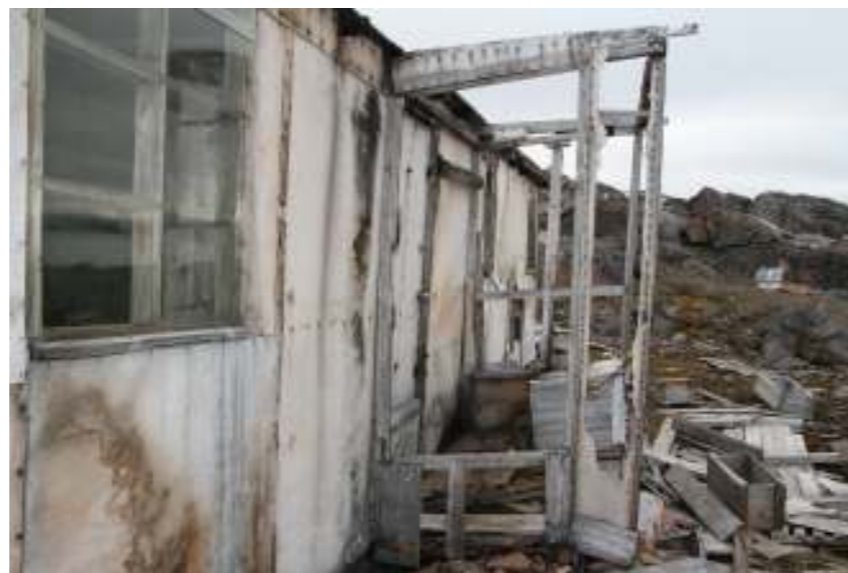
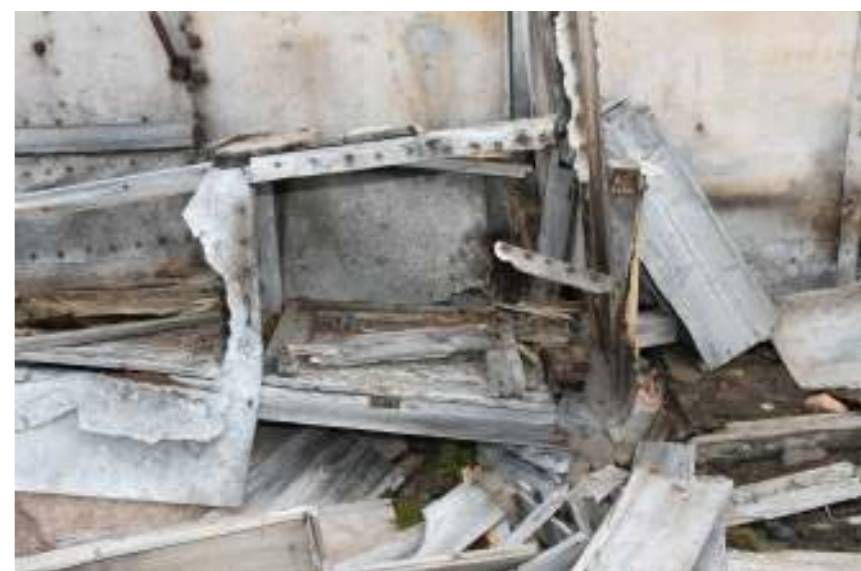
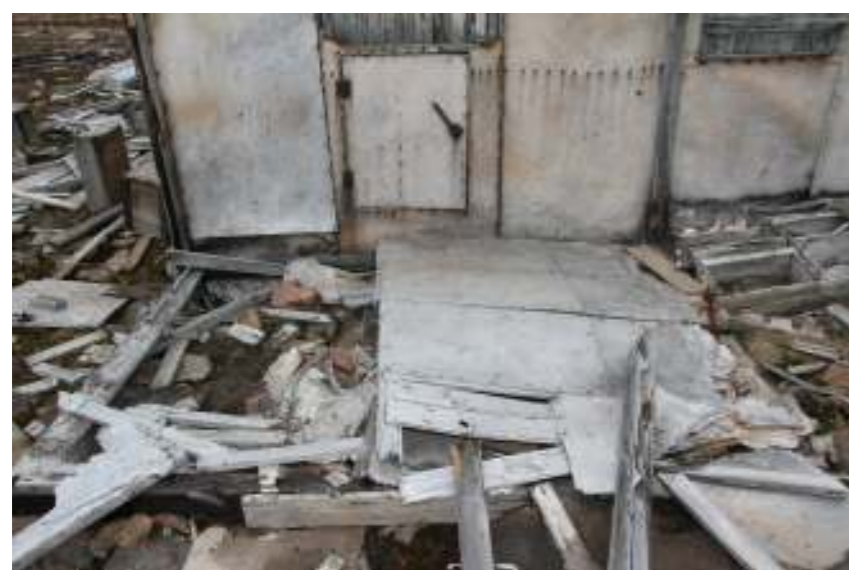
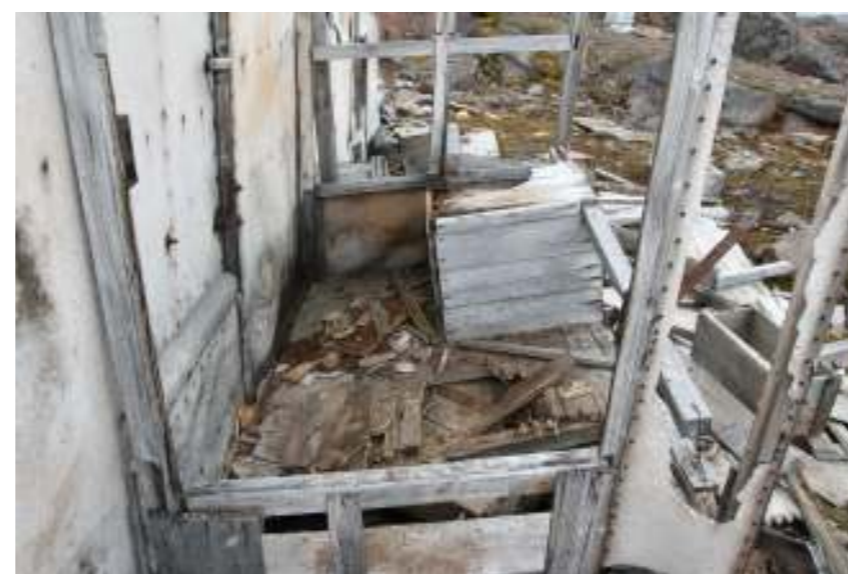
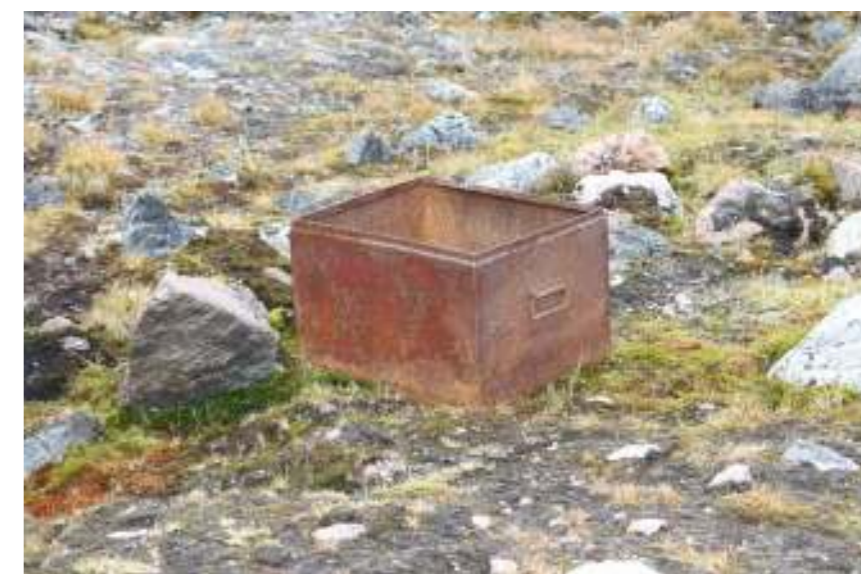
Hovedbygningen: bildebeskrivelse begynnende på den venstre spalte opp-ned:

2433 - østveggen av aggregatrommet er falt ned;
2434— synlig fundament og halvdøren til aggregatrommet;
2337—fundamentklosser i den nordvestlige og sørøstlige fasadehjørnet; 2439—vindfanget sett fra nord, hyttens hovedinngangen; 2440—som bildet før;
2441—avtrede i vindfanget; 2442—avtrede sett fra utsiden, hvor det var plassert en jernkiste som toalett ; 2443 -kisten som fungerte som toalett står i dag ca. 30 m bort fra hytten.

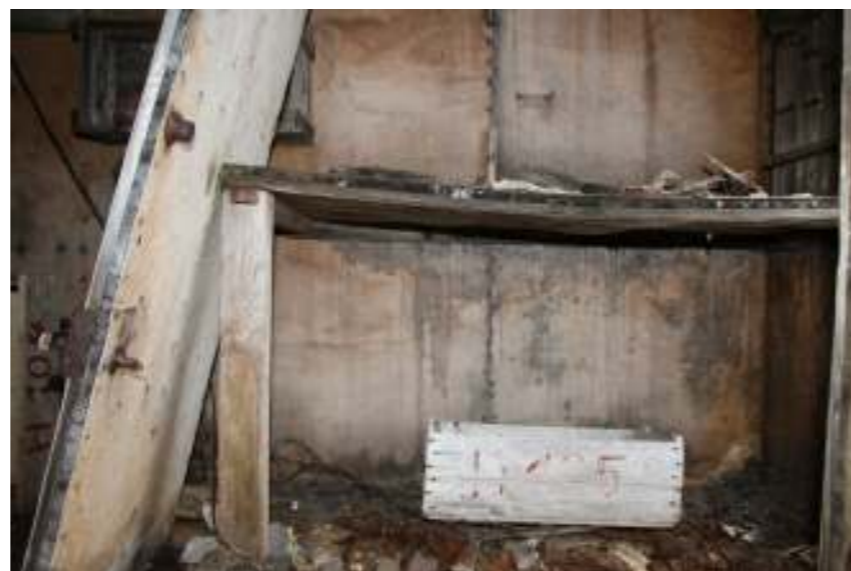
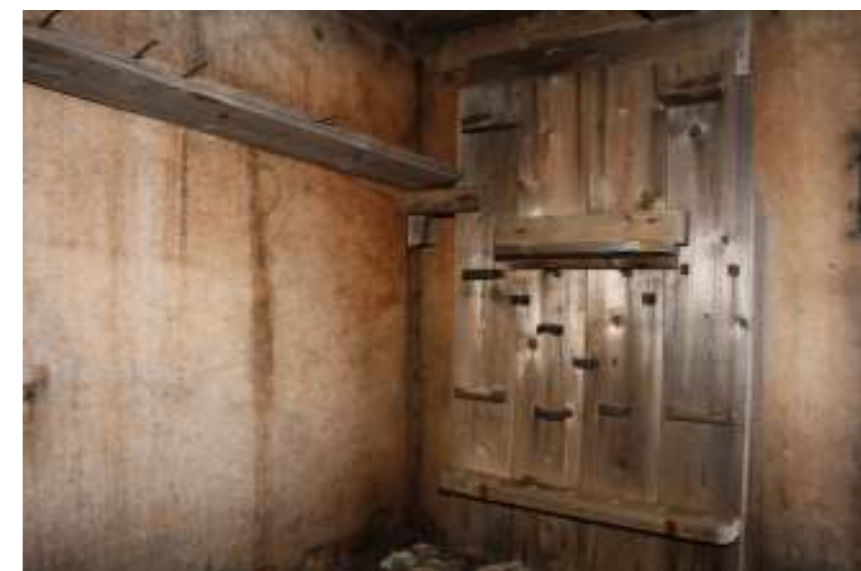
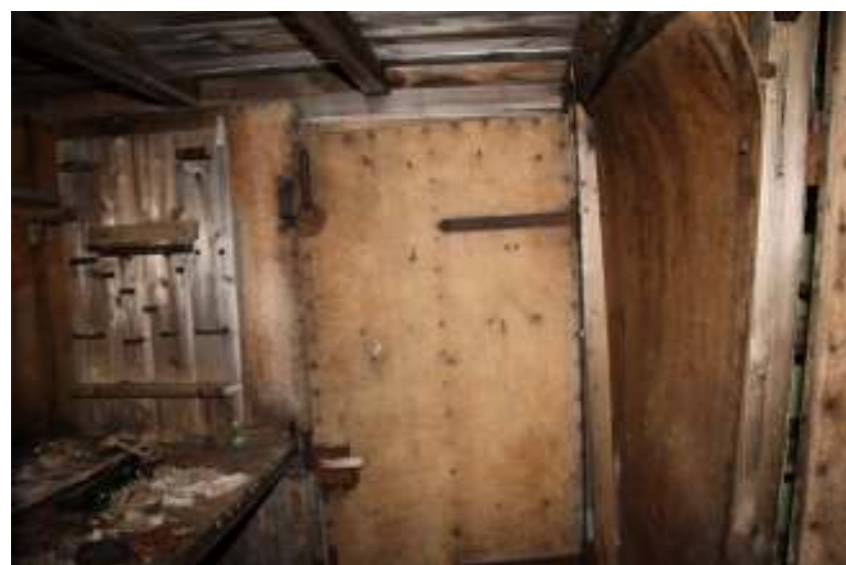
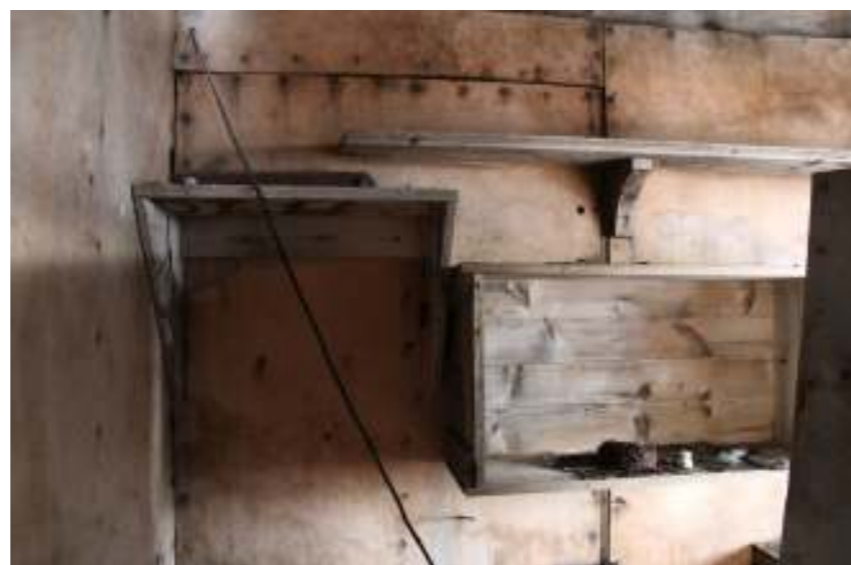
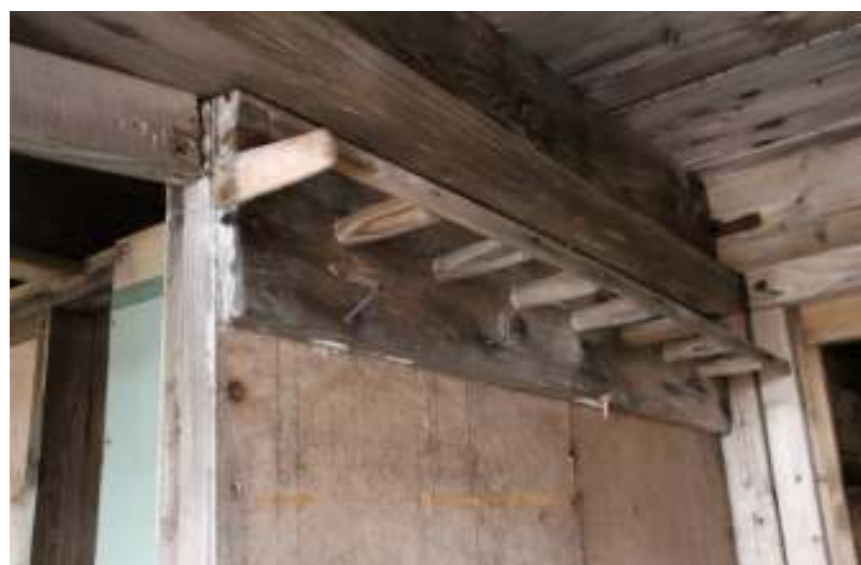
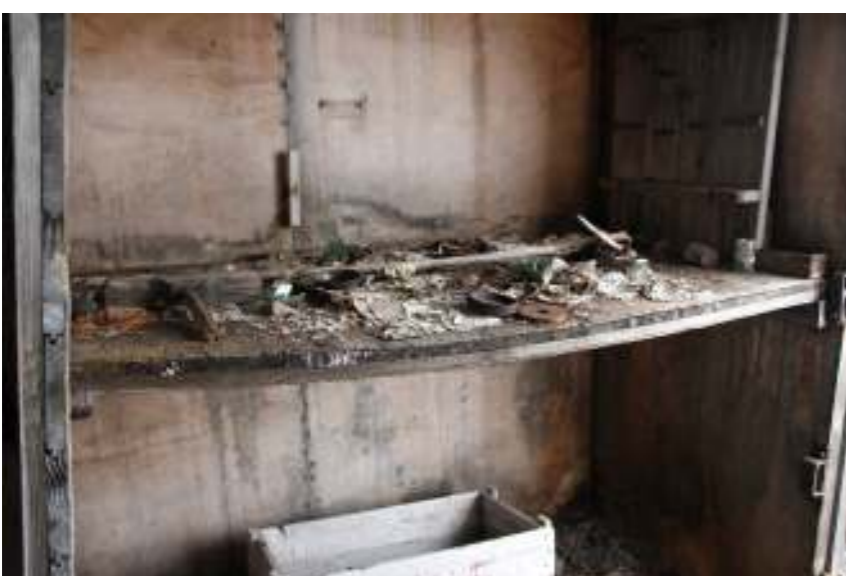
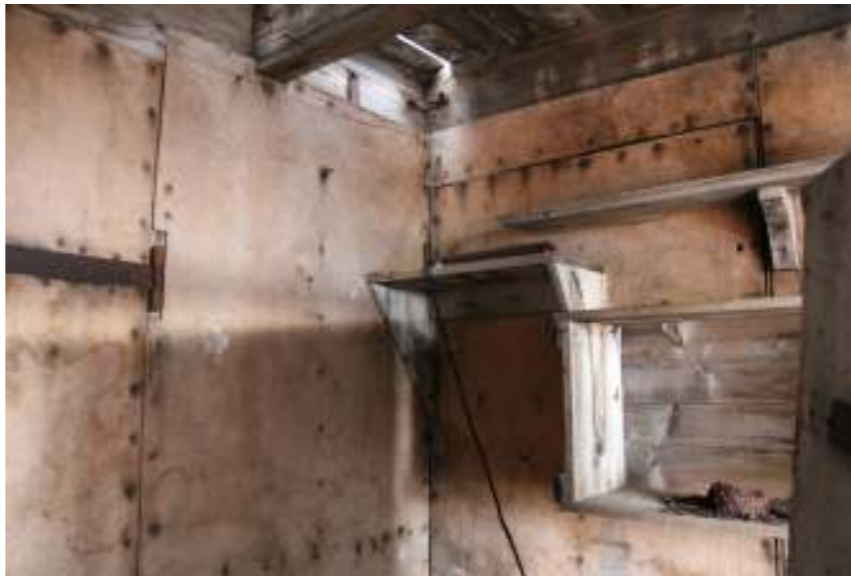
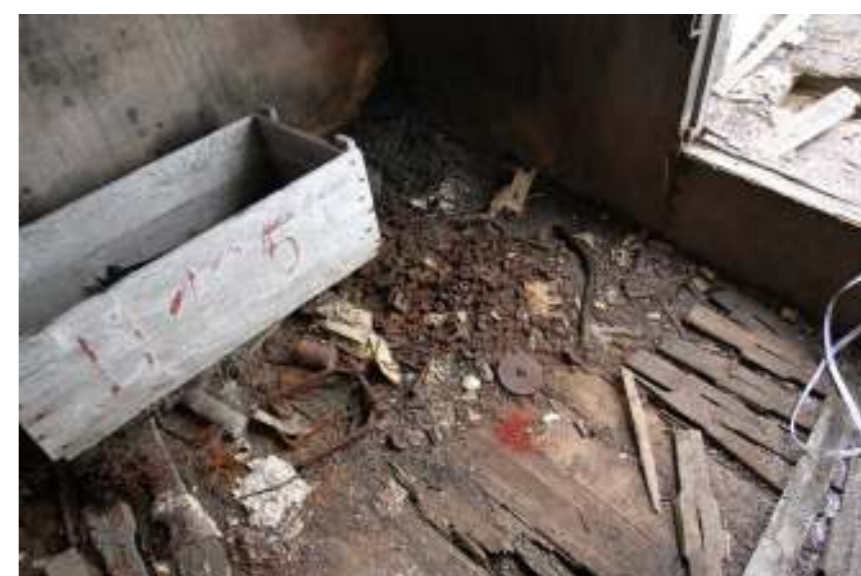
Inngangen: bildebeskrivelse begynnende på den venstre spalte opp-ned:

2202—arbeidsbenken sett fra døren til Deges kammer; 2186—reoler lagt av kiser ved veggen til funkrommet; 2185 -s som bildet før ;

2192—stativ til venstre av inngangsdøren; 2184—stativ ved gangens ende inn til messa, oppbevaring for ski; 2179 skrot under arbeidsbenken ved inngangsdøren med rester av en løper lagt av treverk.

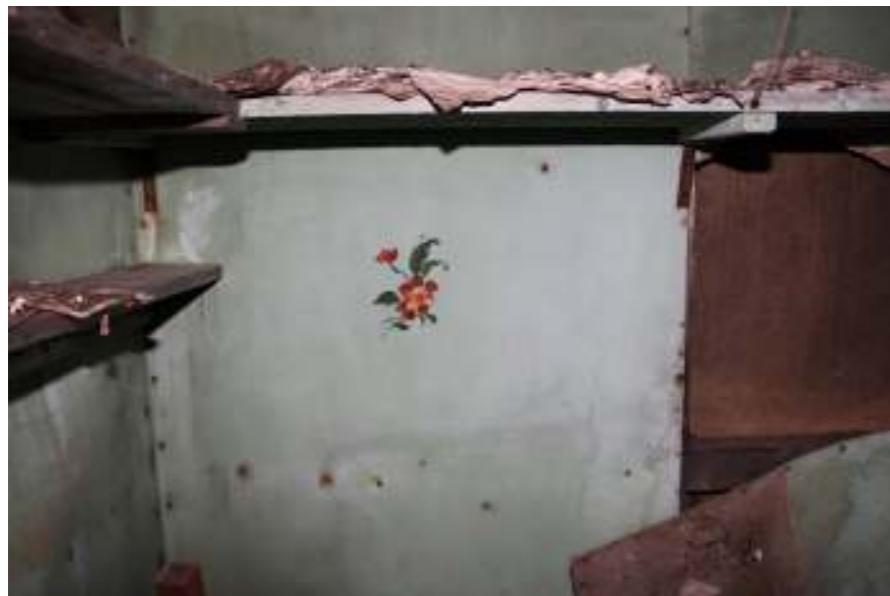
2227: Maleriet i Deges kammer rett over sengen.

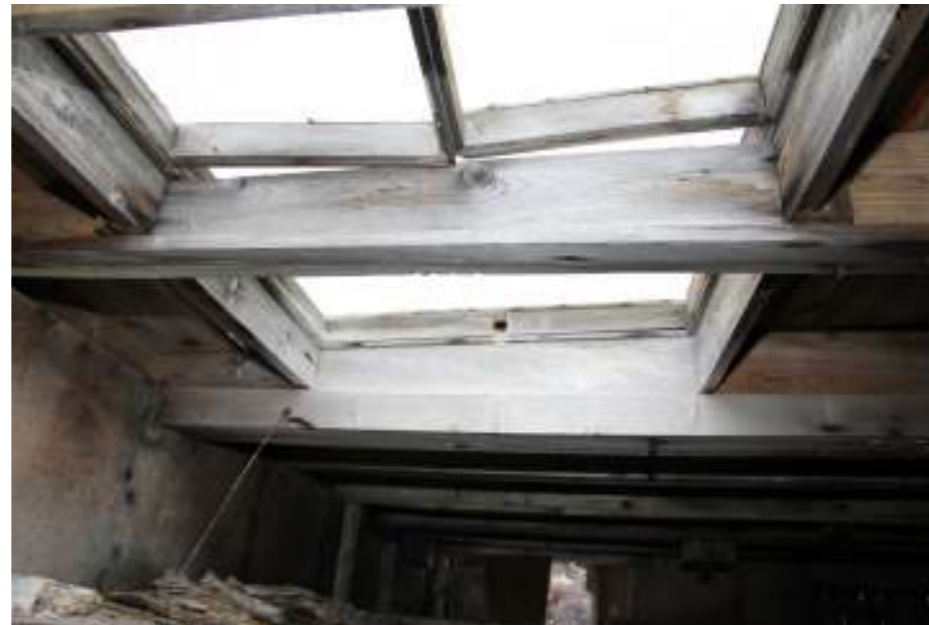
2276: Skylightet over bordet i messa som ga godt lys for messa—i de lyse måned.

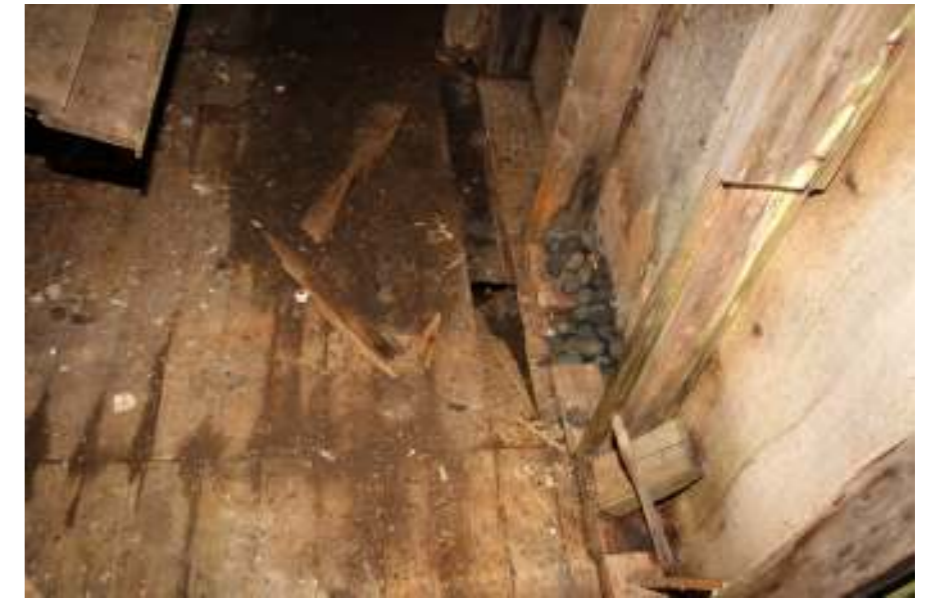
- 2275 skylight i messa, sett mot øst
- 2276 skylight i mesen, sett mot sør
- 2278 i messas nordøstlige hjørne; tegl av ved som ligger på gulvet
- 2279 gulvet i messa er ødelagt av fuktighet; her ved døren til funkrommet

2279: Golvet i messa. Til høyre er dessuten veggen for stabling av hermetikk bokser synlig.

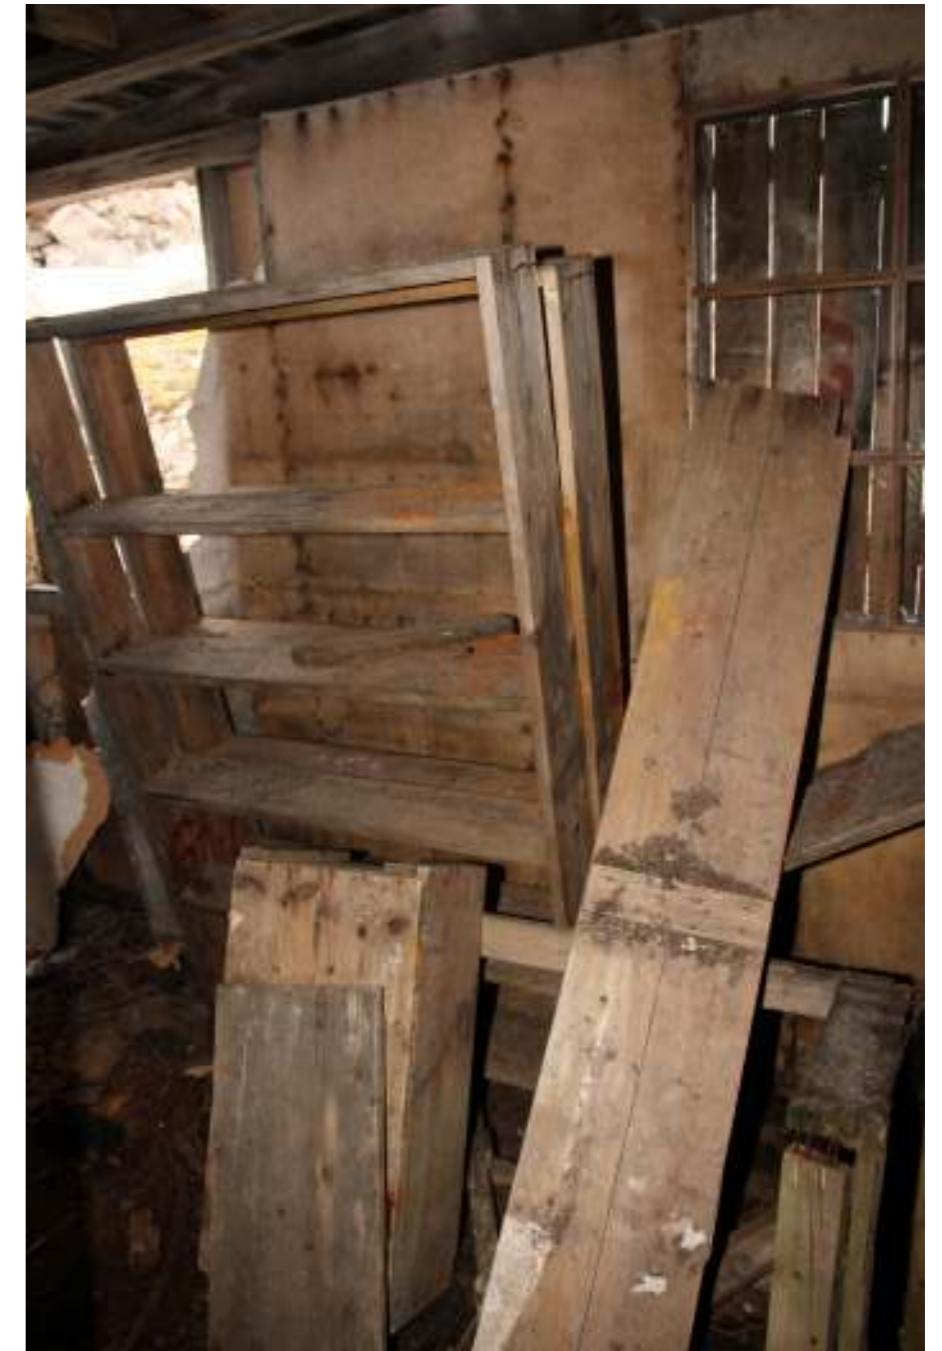
2301—Av alle rom er hytten er byssa der som forteller minst om dens oppbygning. Her står reoler foran vinduet so er spikret til; åpningen til venstre er en del av fasaden som er ødelagt.
