Haudegen

En Tysk Værstasjon fra den Andre Verdenskrigen i
Wordiebukten, Rijpfjorden på Nordaustlandet

Jörn Bohlmann & Morten Hesthammer
for Sysselembannen på Svalbard / Miljøvernabdeling

Foreliggende rapport presenterer en beskrivelse av Haudegens tilstand slik den fremstår i august 2014.

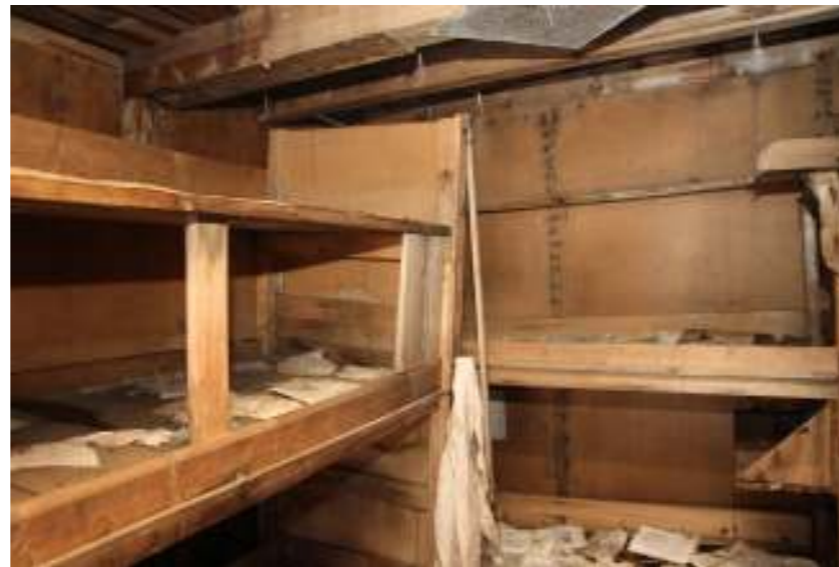
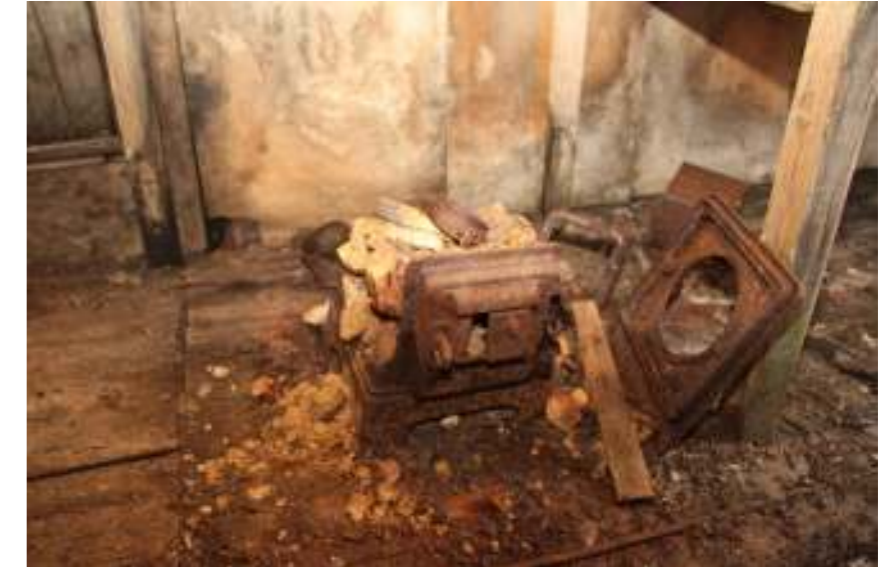
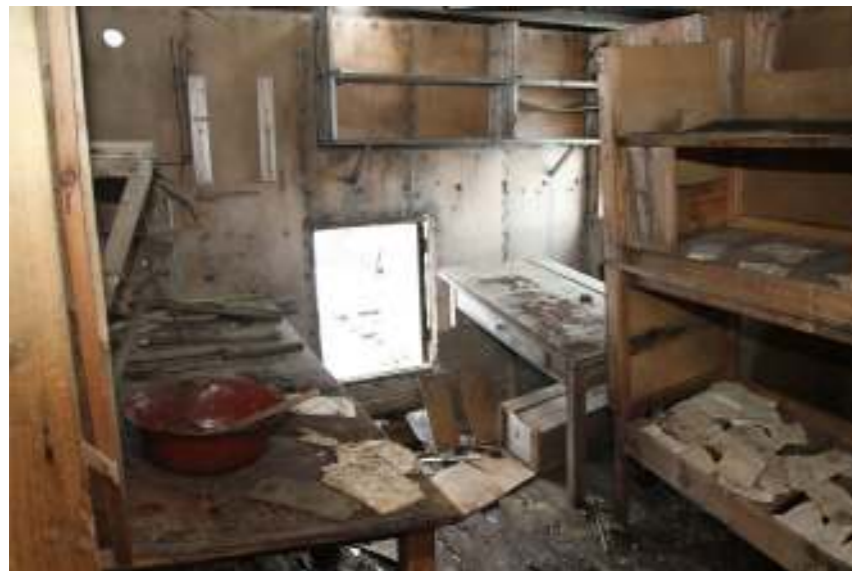
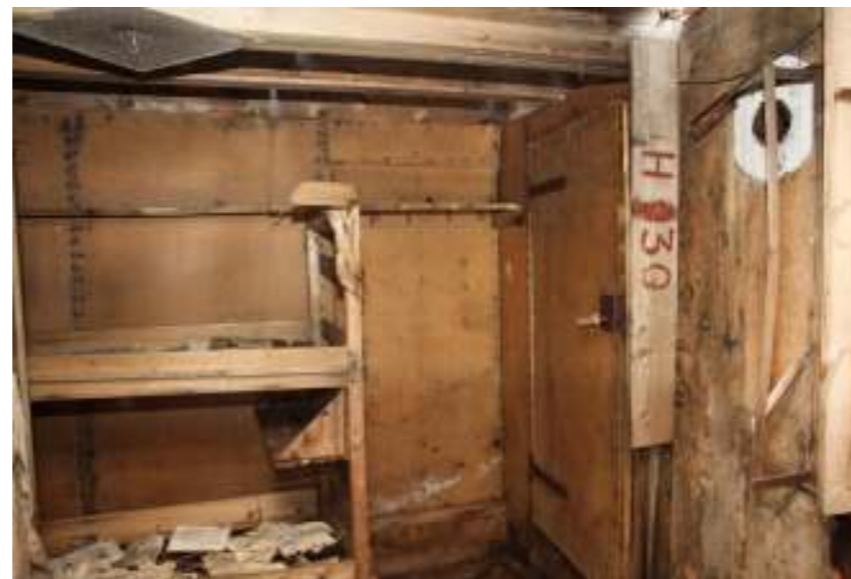
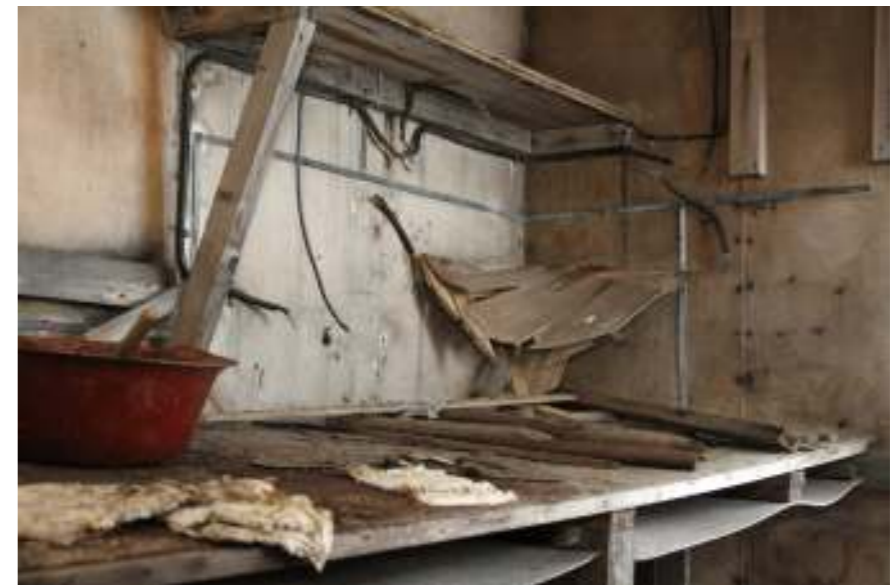
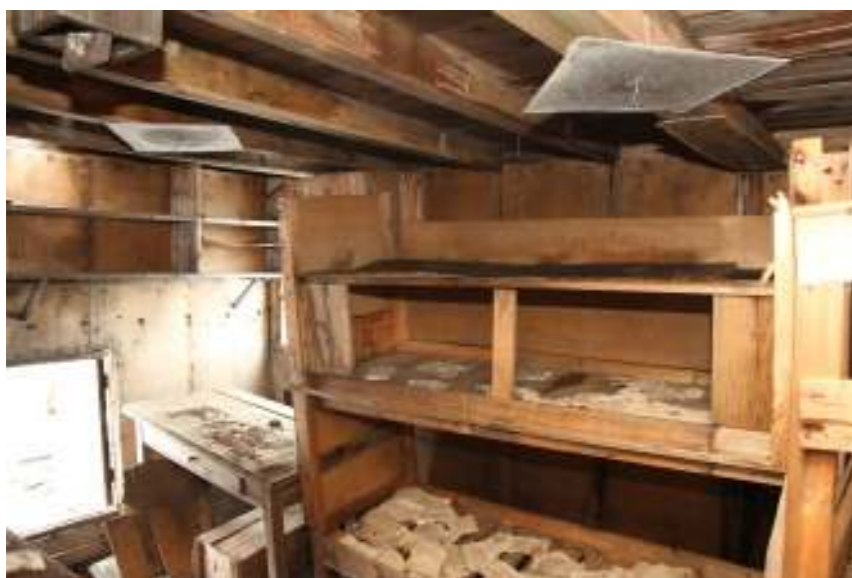
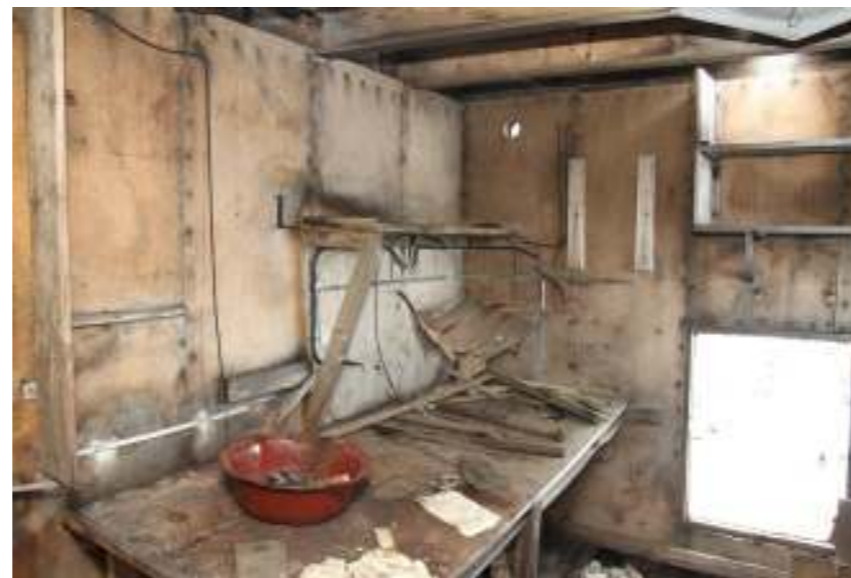
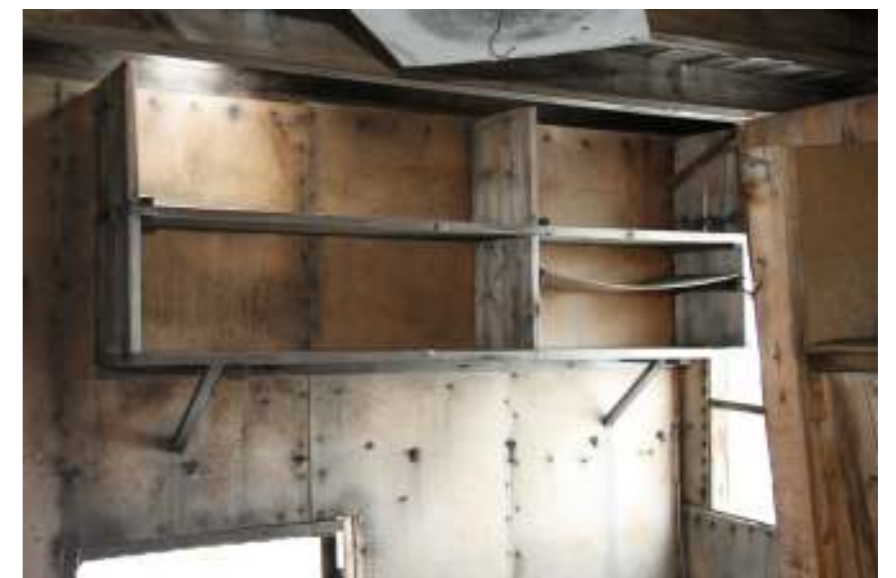
2325 to køyesenger; 2327—sett mot nord: køyeseng og skillevegg mot gangen med døren til messa; 2328—funk bordet ved skillevegg mot messa

2331—rester av ovn ved siden av inngangsdøren; 2335—rester av elektrisk installasjon og 2336 bordet øver halvdøren på sørveggen.

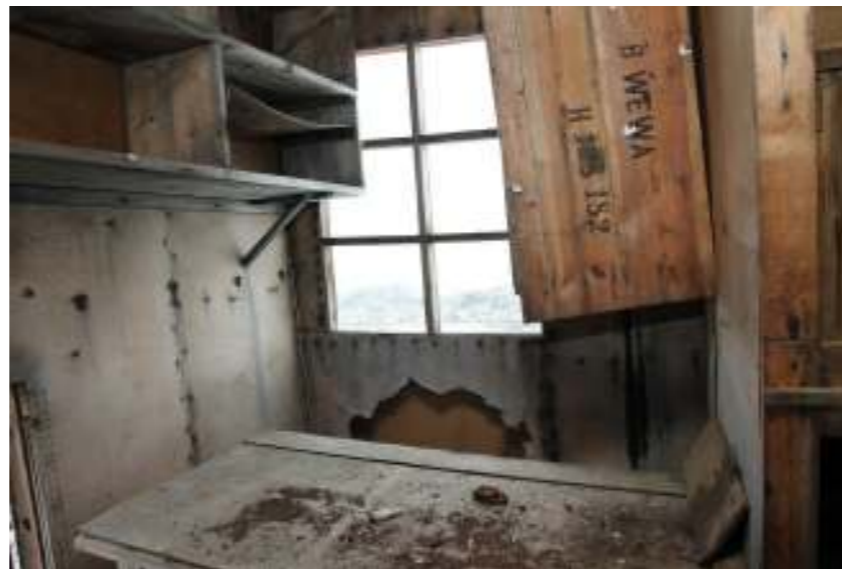
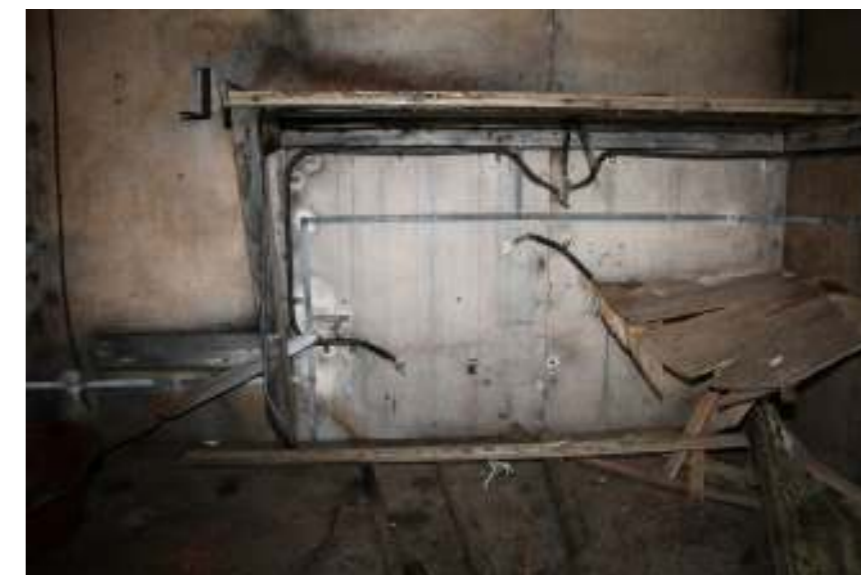
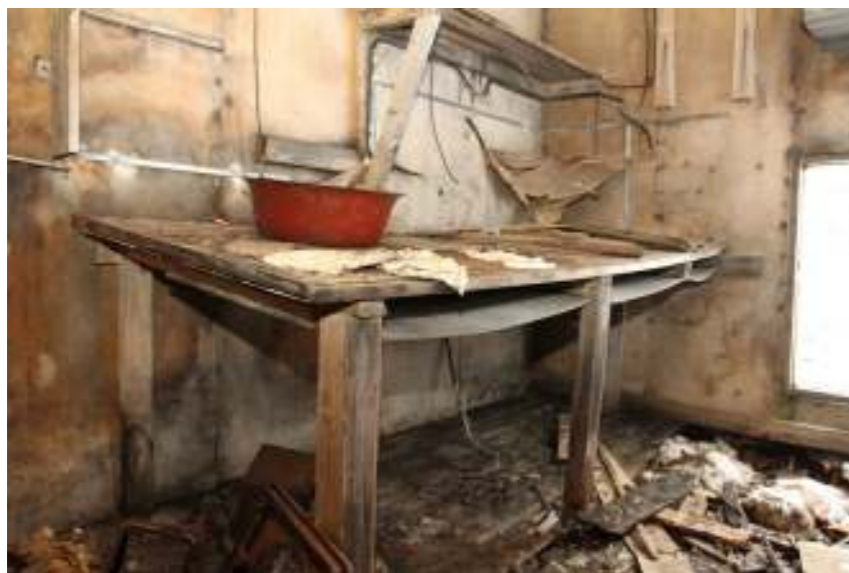
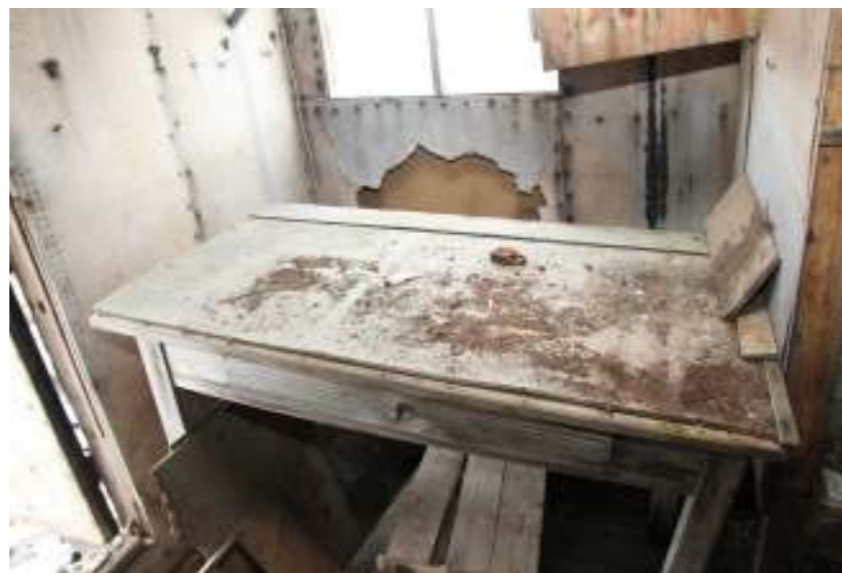
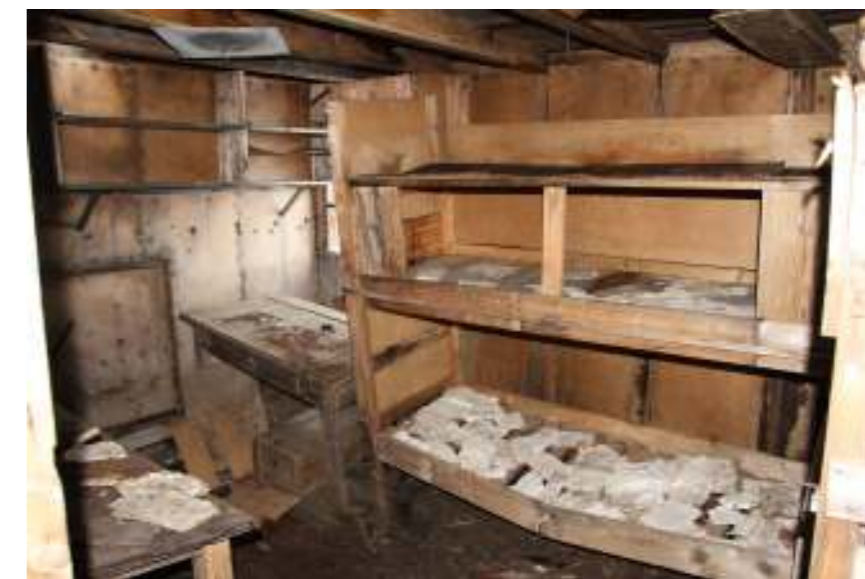
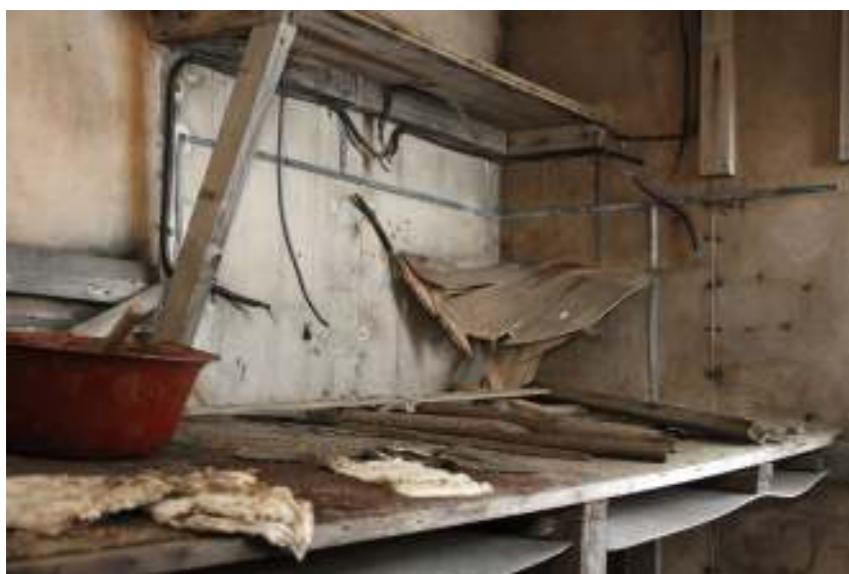
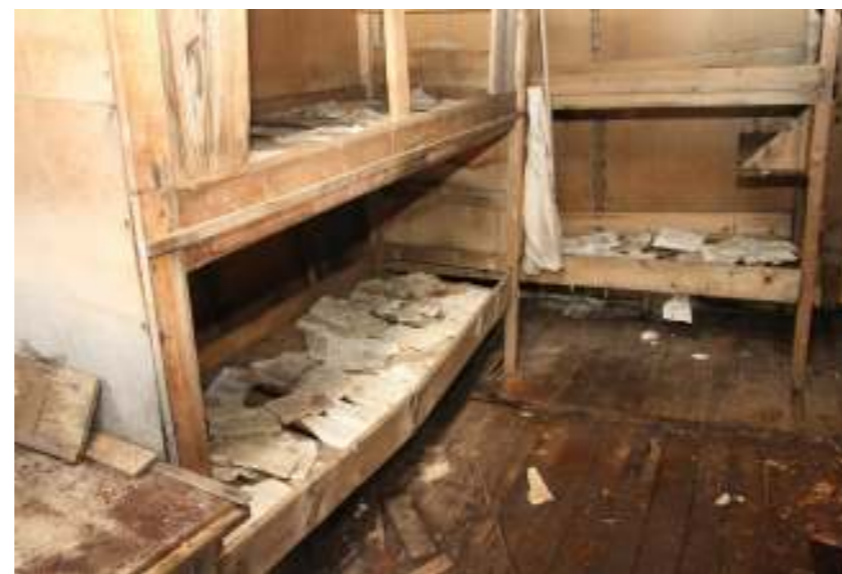
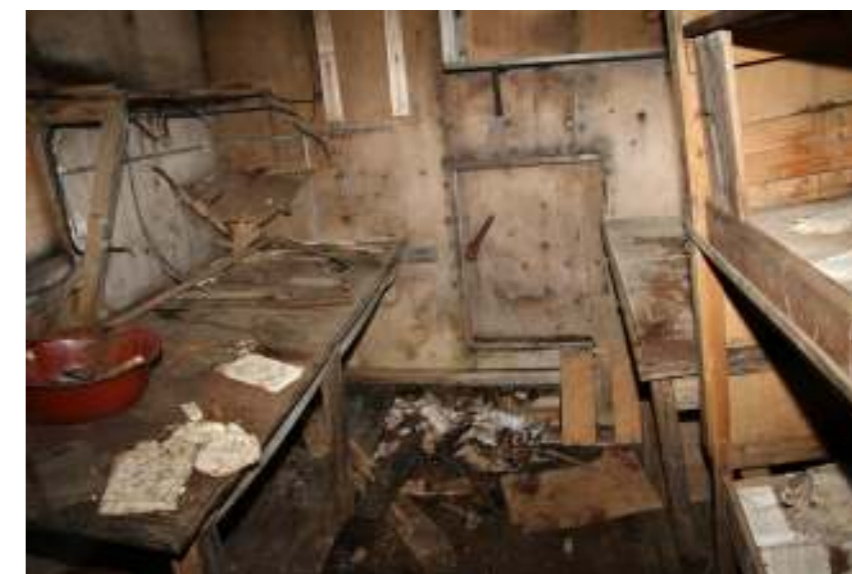
Funkrommet: bildebeskrivelse begynnende på den venstre spalte opp-ned:

2333—funk-bordet er lagt av en dør; 2335—som bildet før, legg merke til reoler under bordplaten; 2337—vinduet til funkrommet ut med vest; 2338—bordet under vinduet; 2339—gulvet siger, sengeveggen er knekt; 2346—panel over funk-bordet med elektriske kontakter; 2359—køyesengen hvor den øverste er oppbygget som reol; 2350—veggen mot sør med utgangen til generator-rommet.

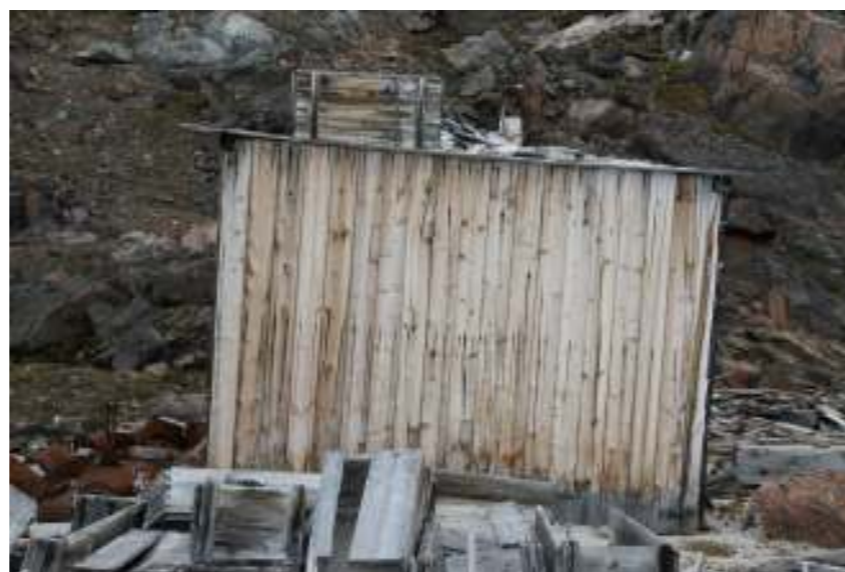
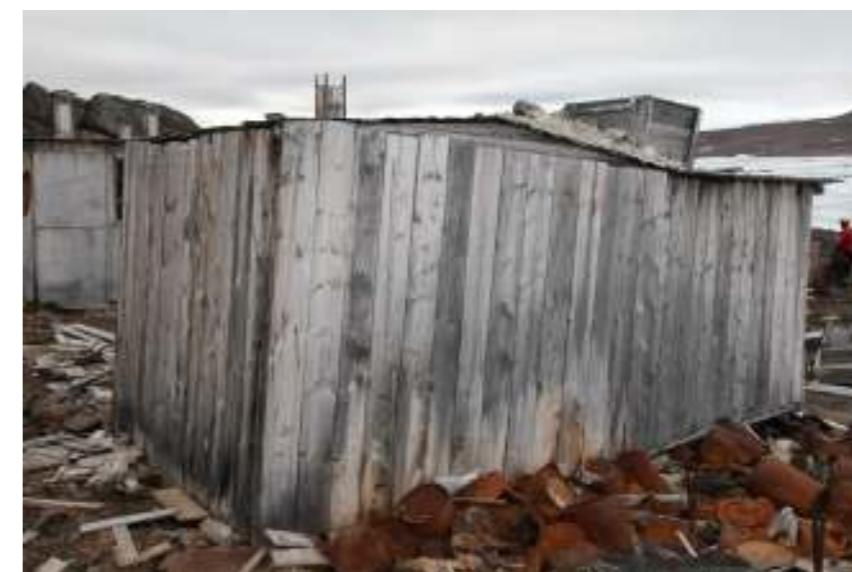
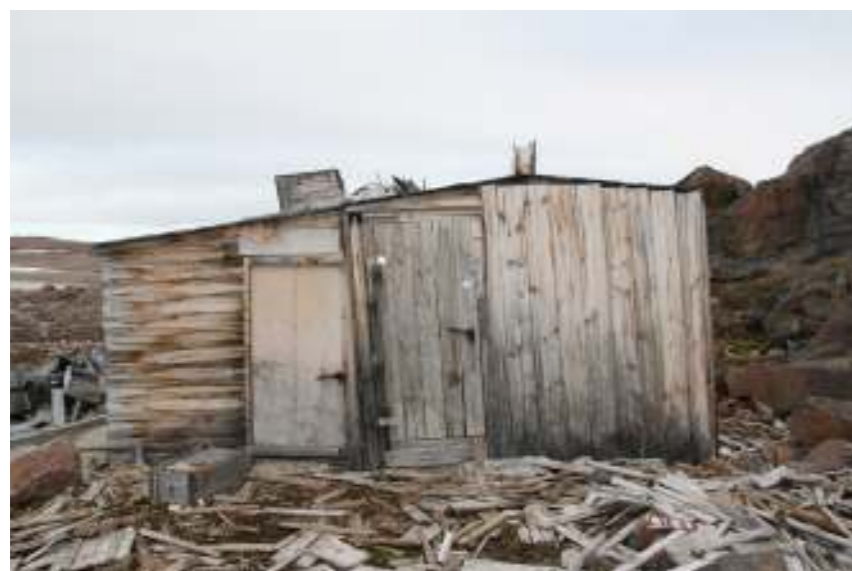
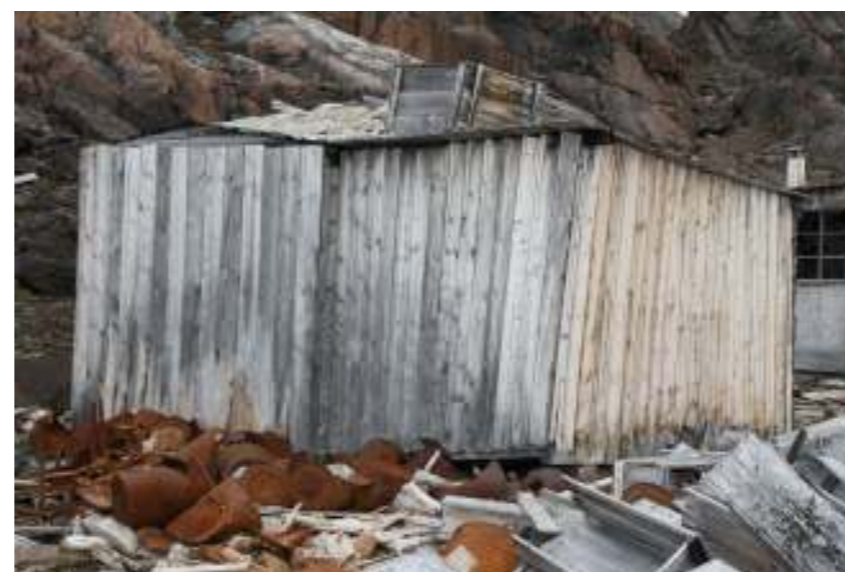
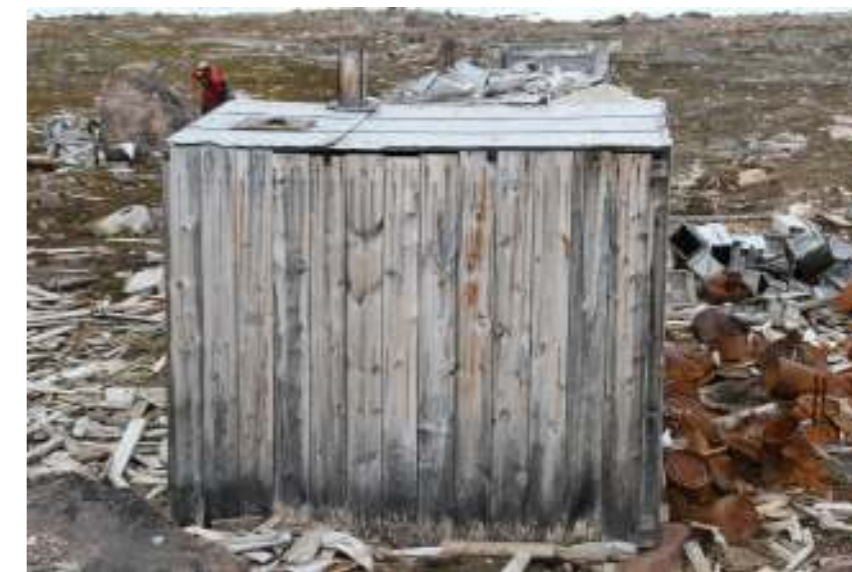
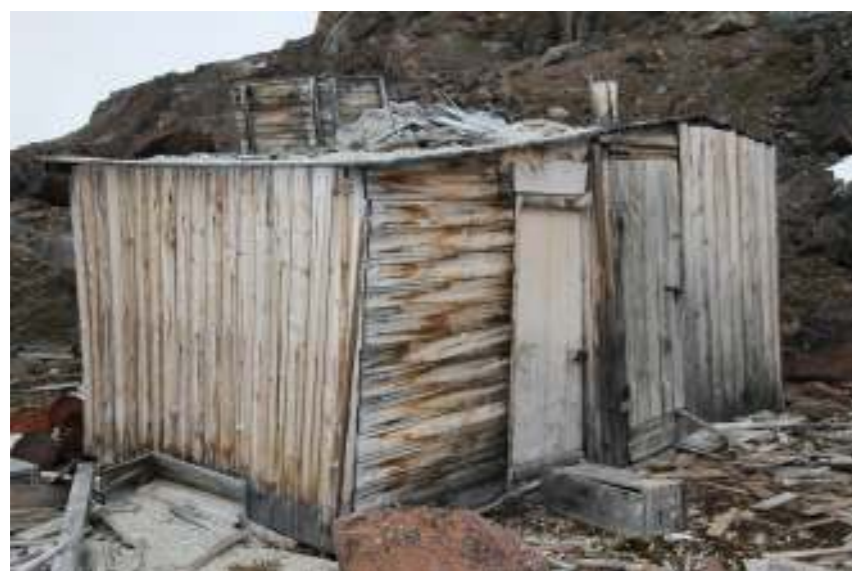
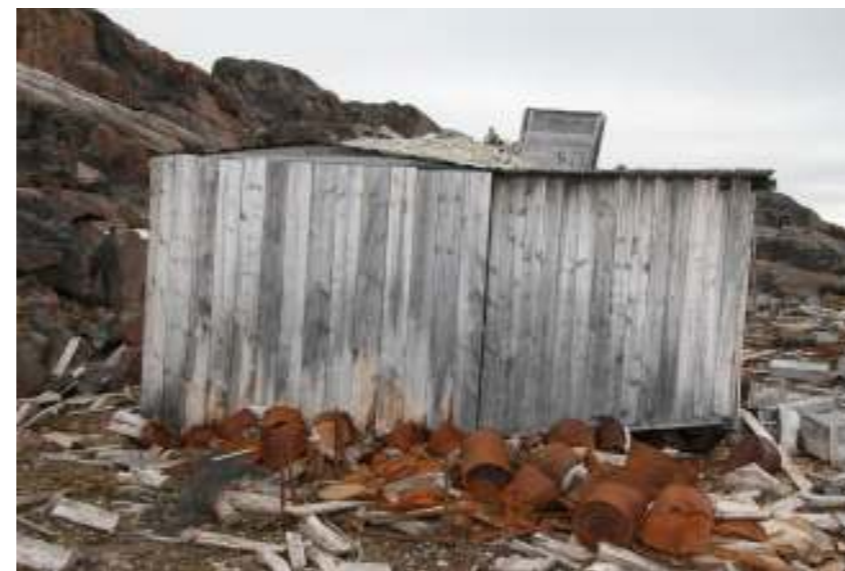
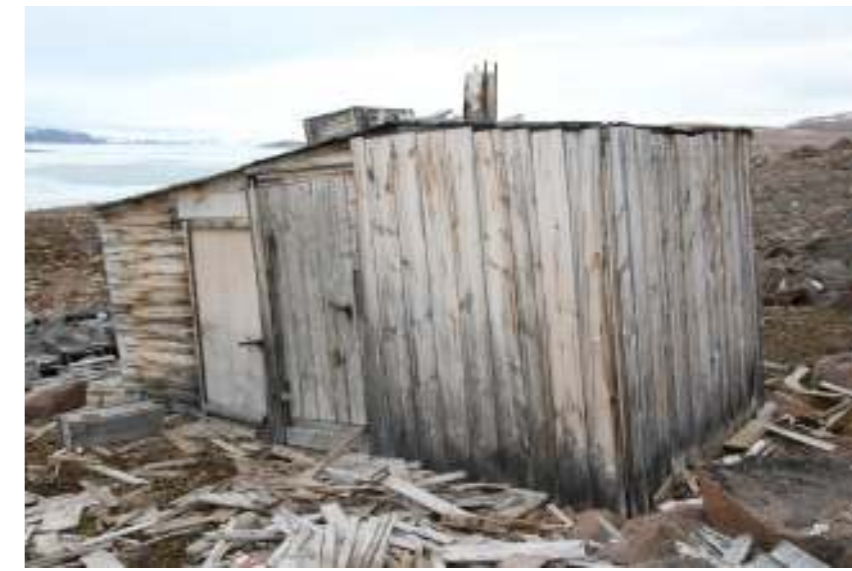
Hydrogenrommet: bildebeskrivelse begynnende på den venstre spalte opp-ned:

2480—forhøyning i taket for å kunne plassere hydrogenmakeren; 2483— døren og nordfasaden sett innefra; 2484—golvet i hydrogenrommet; 2485—konstruksjon detalj ved skilleveggen mot saunaen; 2489—Knoespel-bygningsdetaljer; 2490—rommet sett gjennom inngangen; 2488—Knoespel-detaljer i nærbilde; 2479—kister og deler av en ovn i rommet.

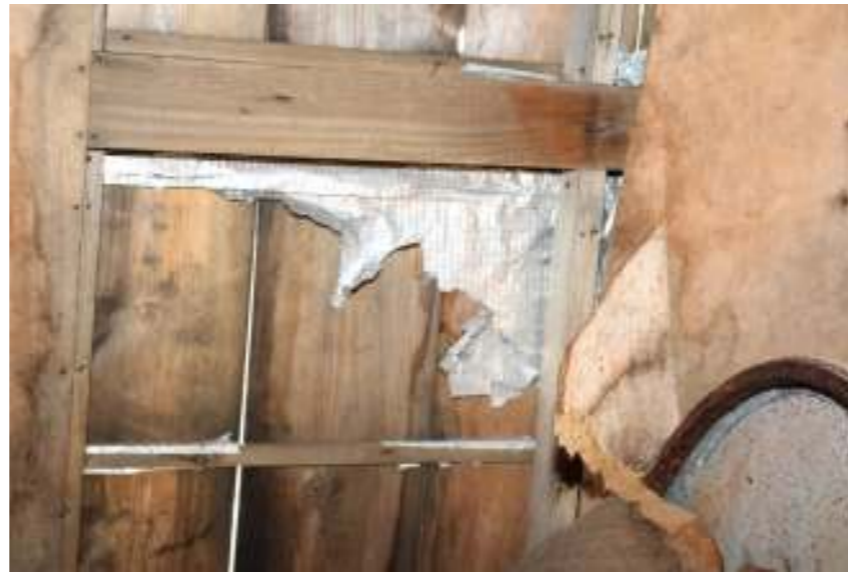
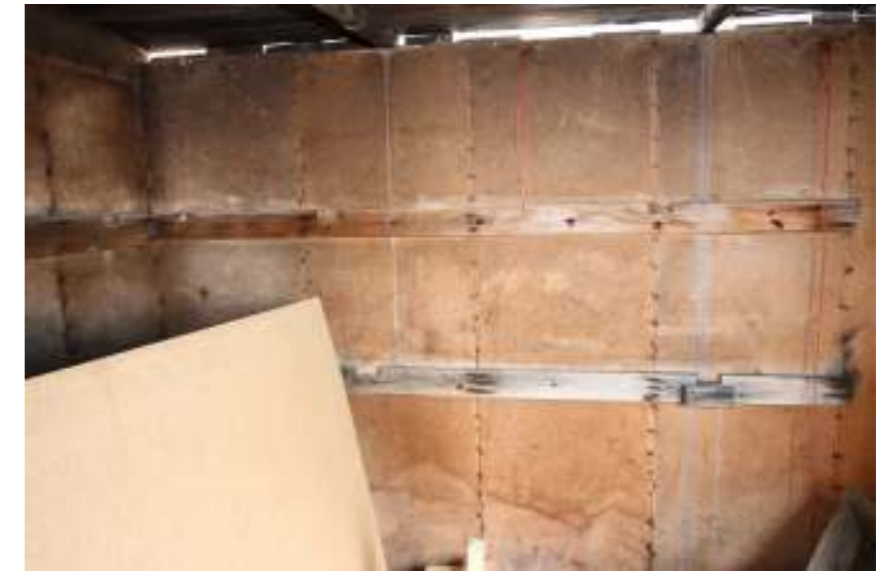
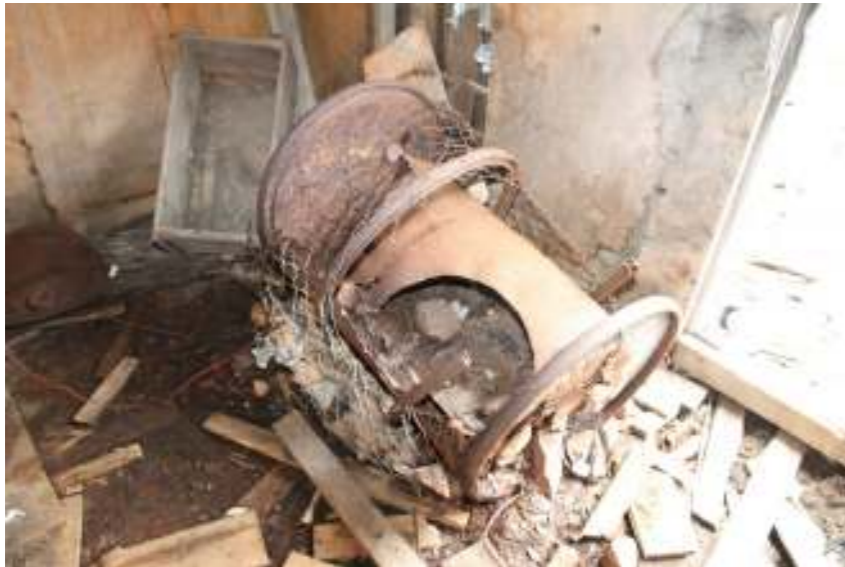
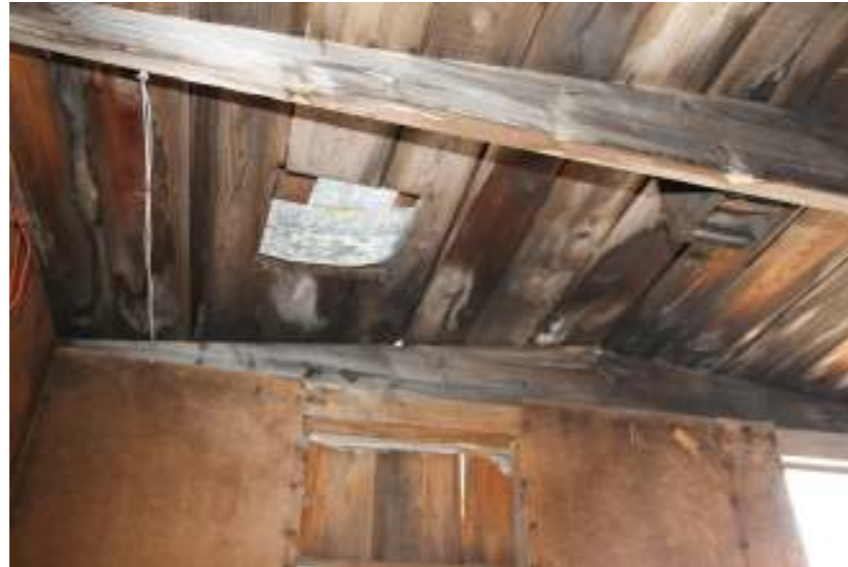
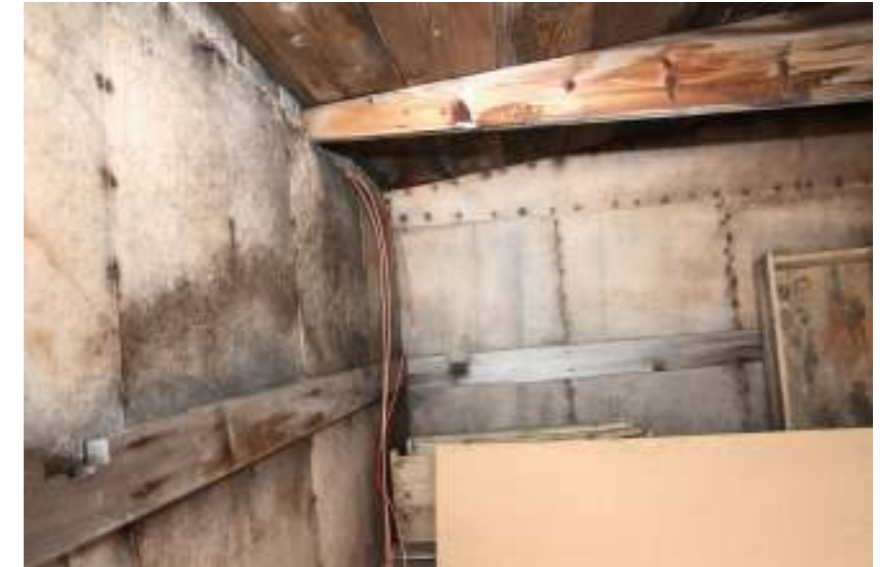
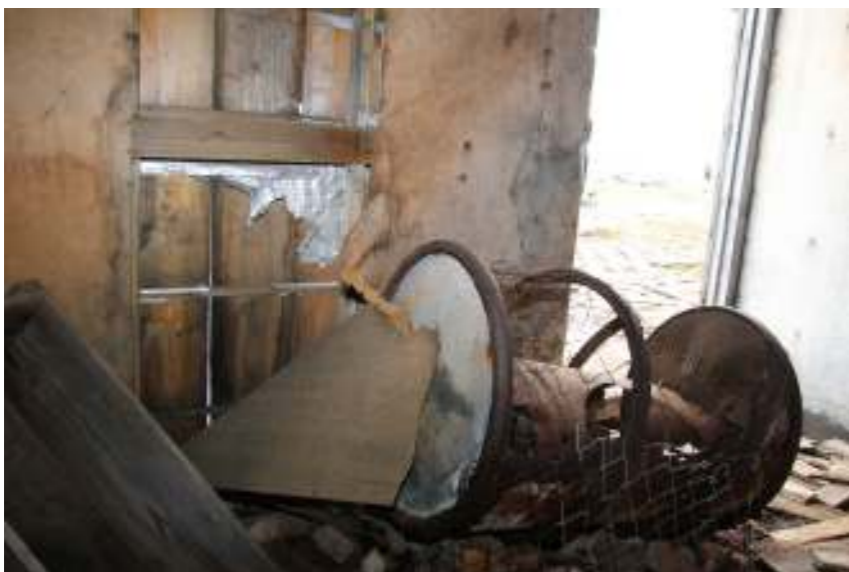
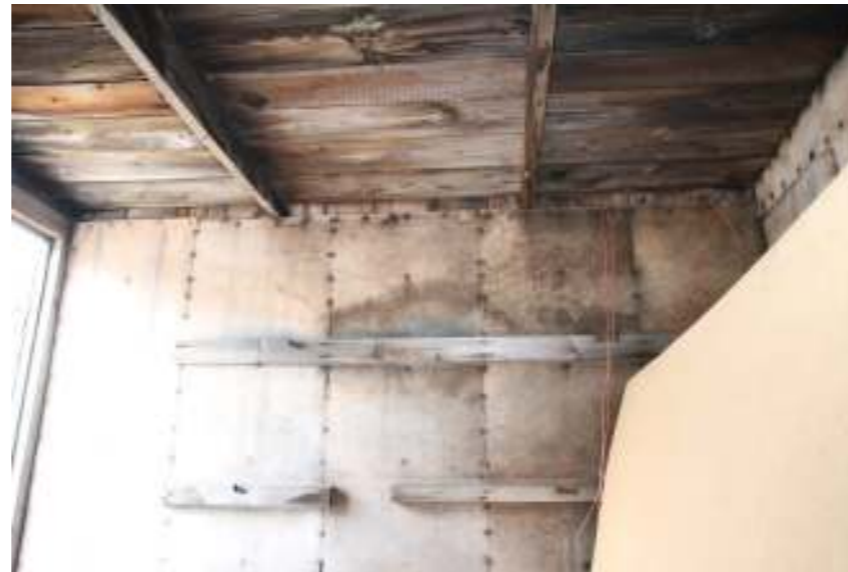
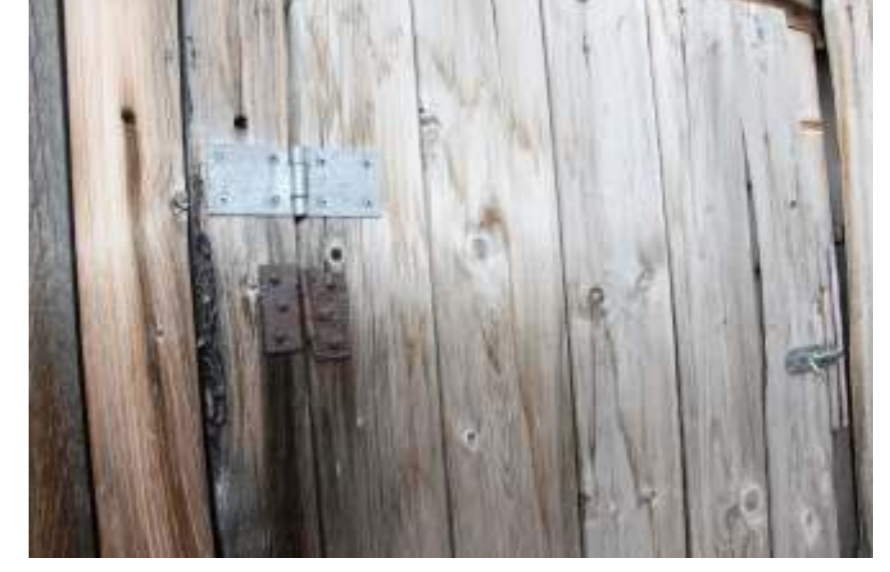
Saunaen: bildebeskrivelse begynnende på den venstre spalte opp-ned:

2491—saunaovn er lagt av et drivstoff-fat; 2493—som bildet før;
2494—isoleringen i veggen; 2495—takkonstruksjonen i saunaen; 2497— rester av et reolsystem i saunaen;
2498—som bildet før; 2500—til og med snor for klestørking er fremdeles på plass; 2503—døren til saunaen sett fra utsiden.

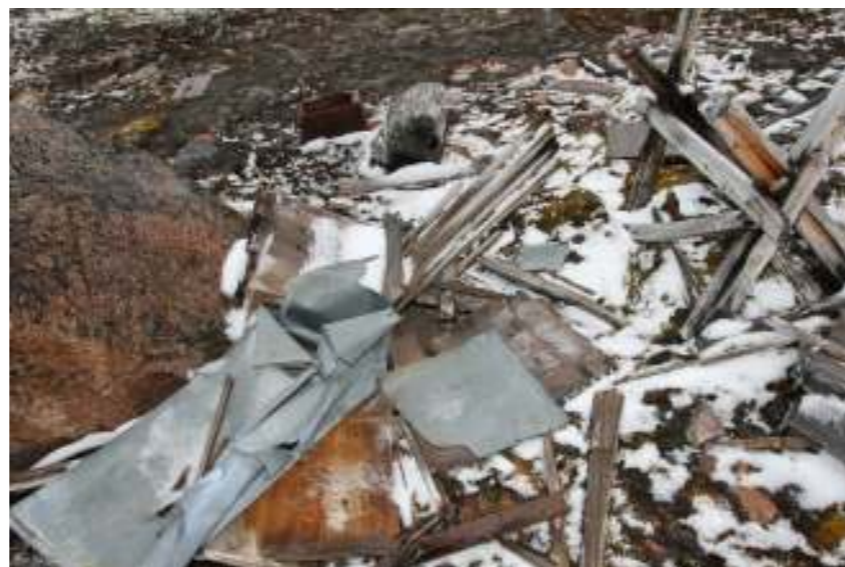
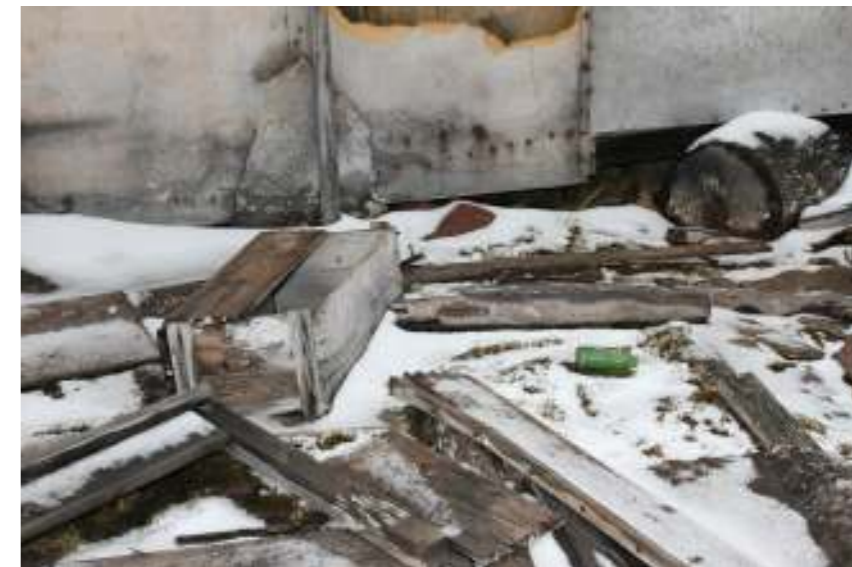
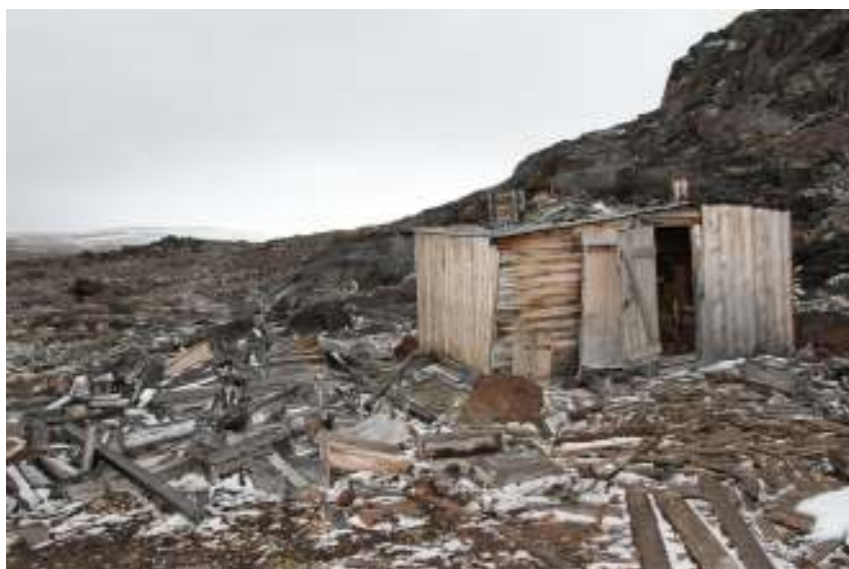
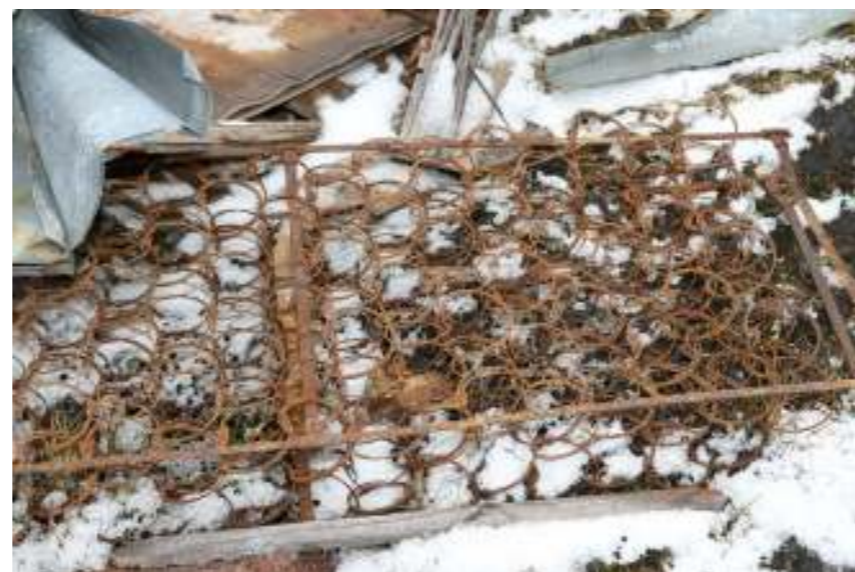
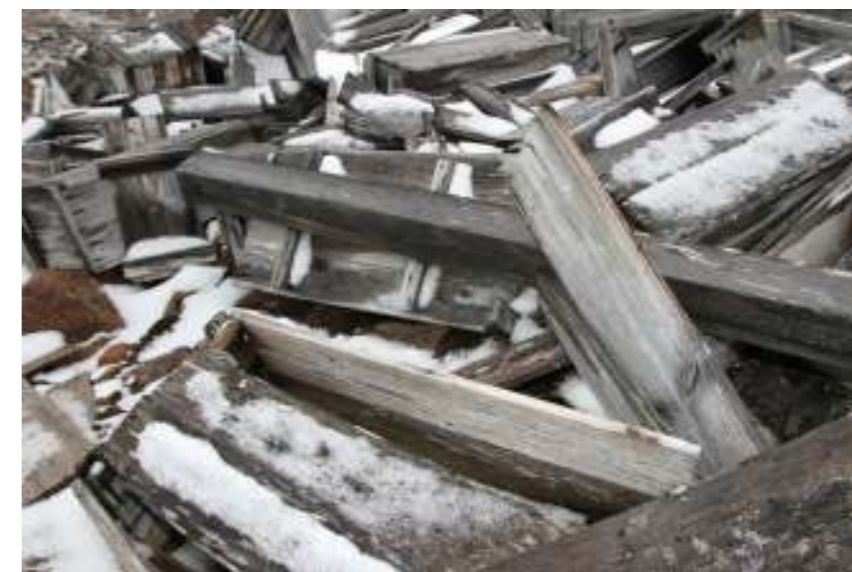
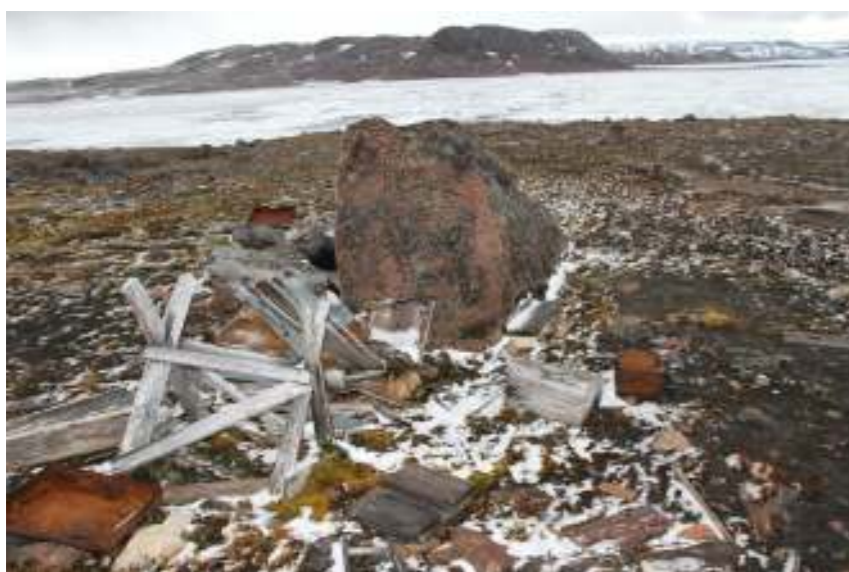
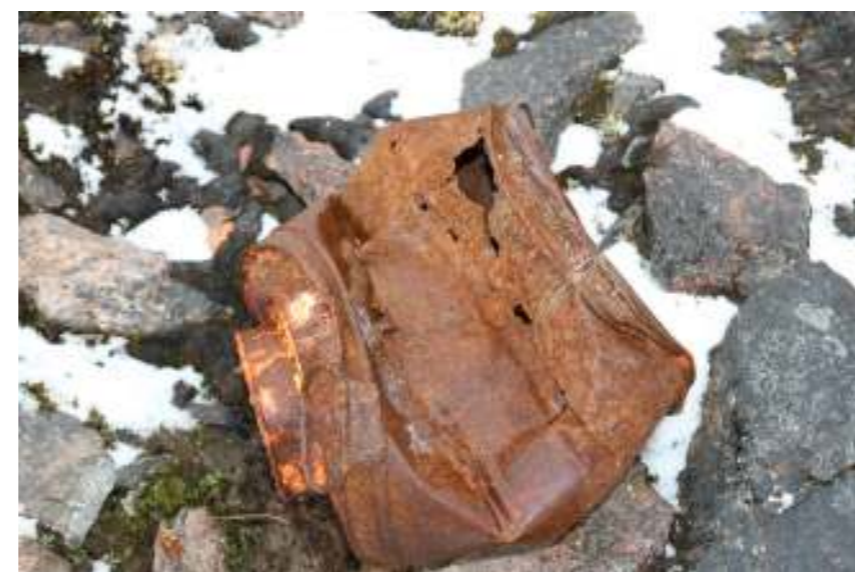
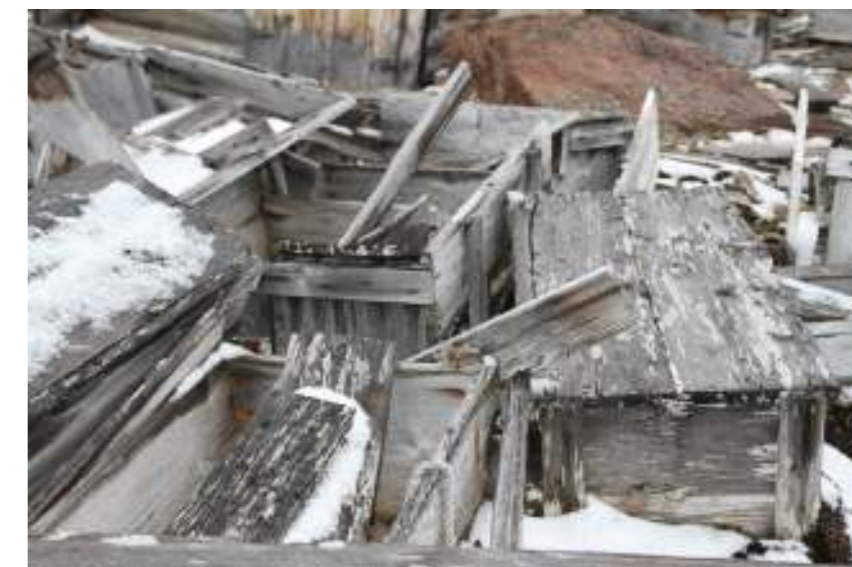
Eksteriøret: bildebeskrivelse begynnende på den venstre spalte opp-ned:

2381—rester av værstativet ved steinen ; 2384—rester av en sete fra Busch et byttehandel mellom mannskapene; 2385—metallkanne;

2386— ved hytten; 2392 - ved hydrogenrommet; 2393—som bildet før.

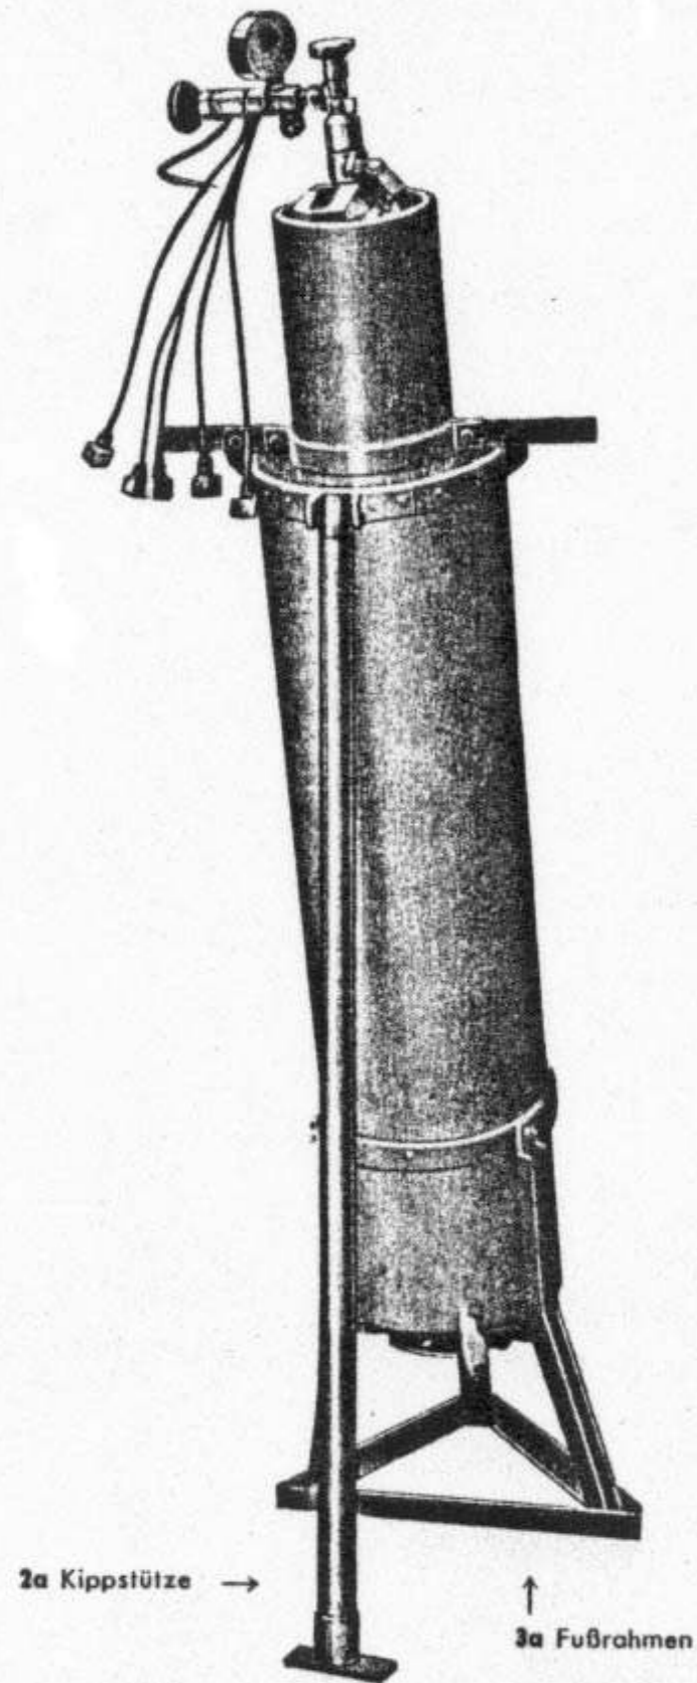
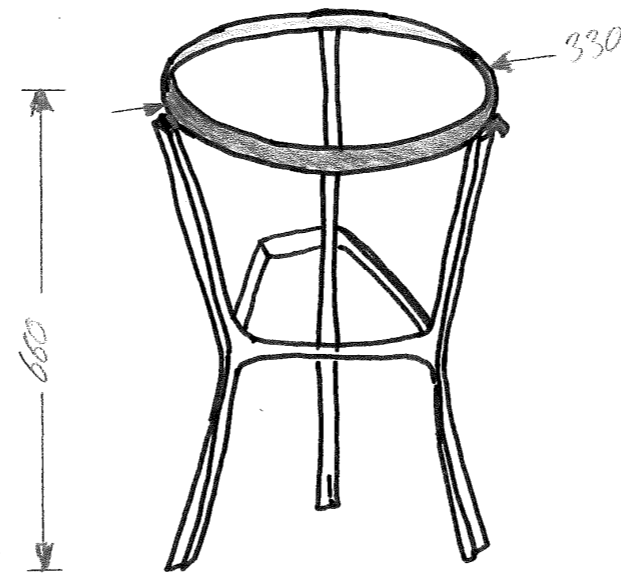
Hydrogenmakeren; til venstre avbildning av i bruksanvisningen av "Wasserstofferzeuger nach Dr. Georgi Typ A", gjengitt på side 25. Til høyre skissen av hydrogenmakeren slik den ligger ved stranden i dag. Kilde for avbildning til venstre: E. Dege, med vennlig tillatelse.
