Haudegen

En Tysk Værstasjon fra den Andre Verdenskrigen i
Wordiebukten, Rijpfjorden på Nordaustlandet

Jörn Bohlmann & Morten Hesthammer
for Sysselembannen på Svalbard / Miljøvernabdeling

Foreliggende rapport presenterer en beskrivelse av Haudegens tilstand slik den fremstår i august 2014.

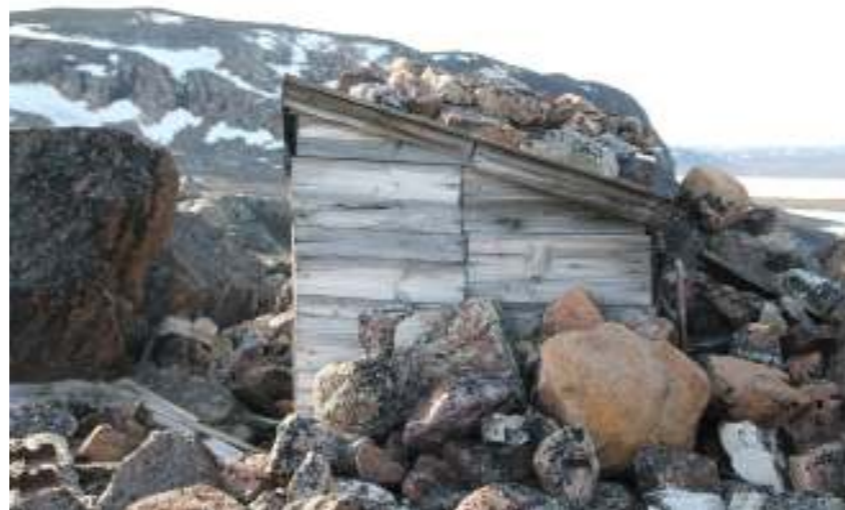
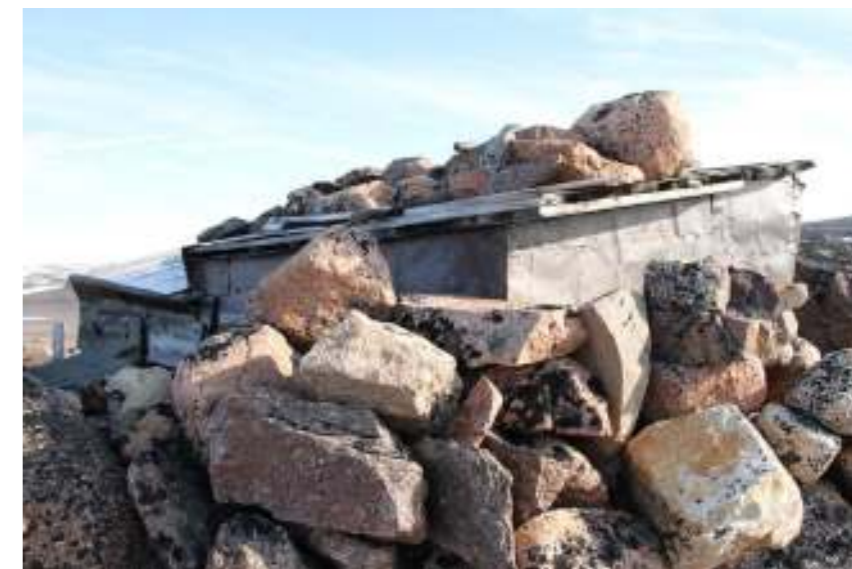
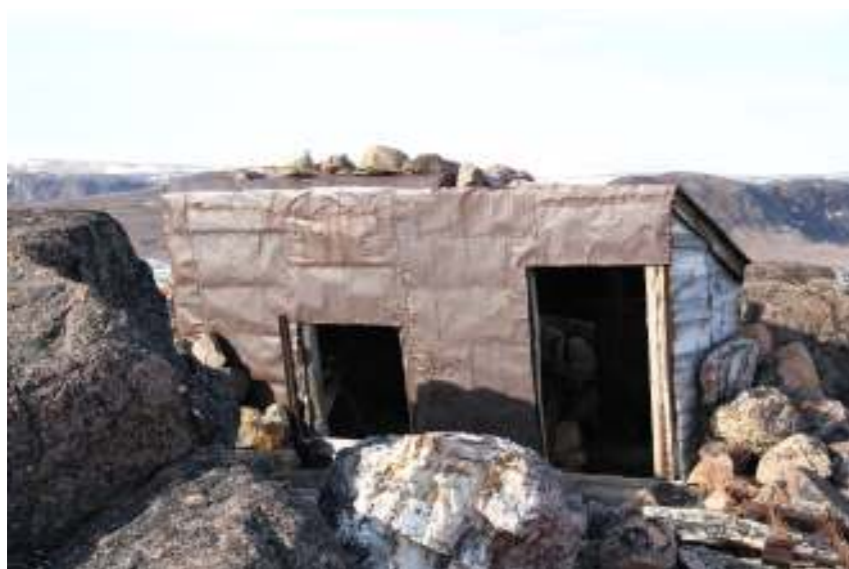
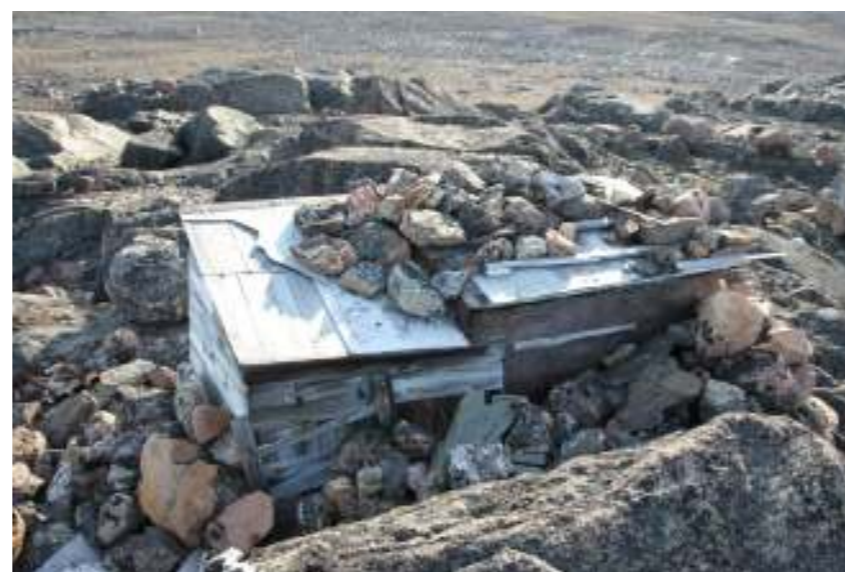
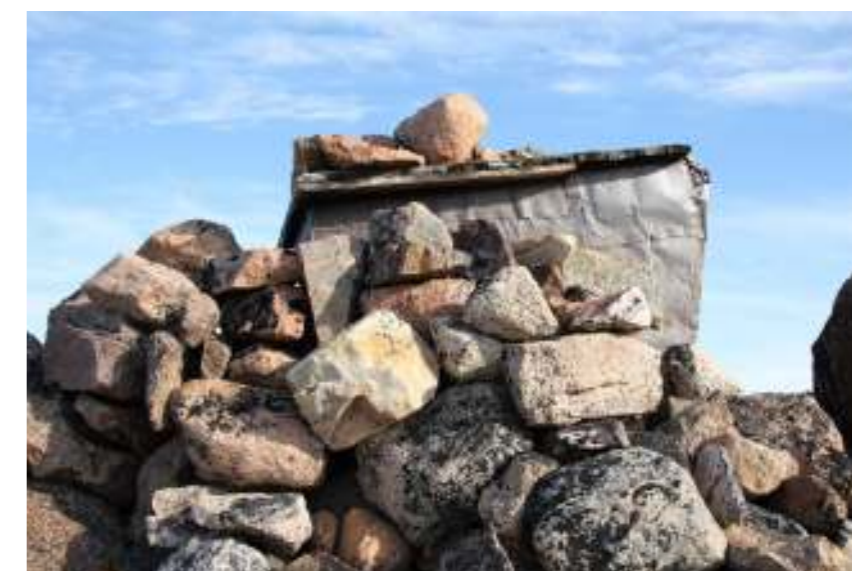
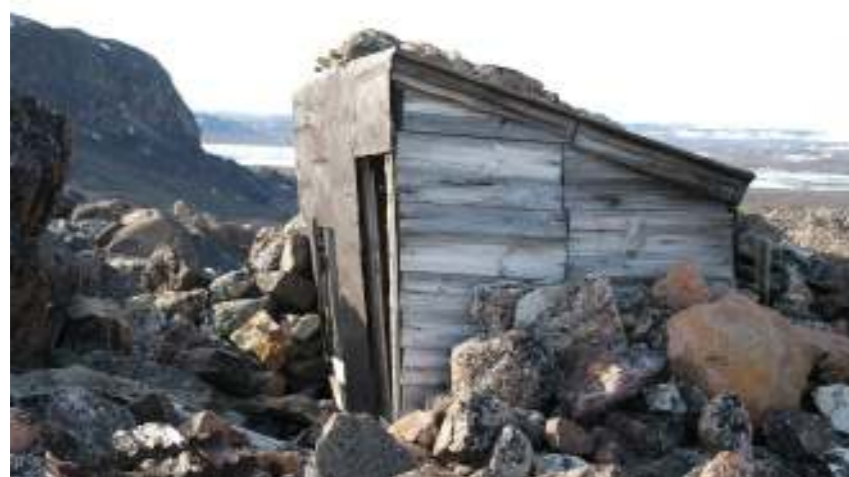
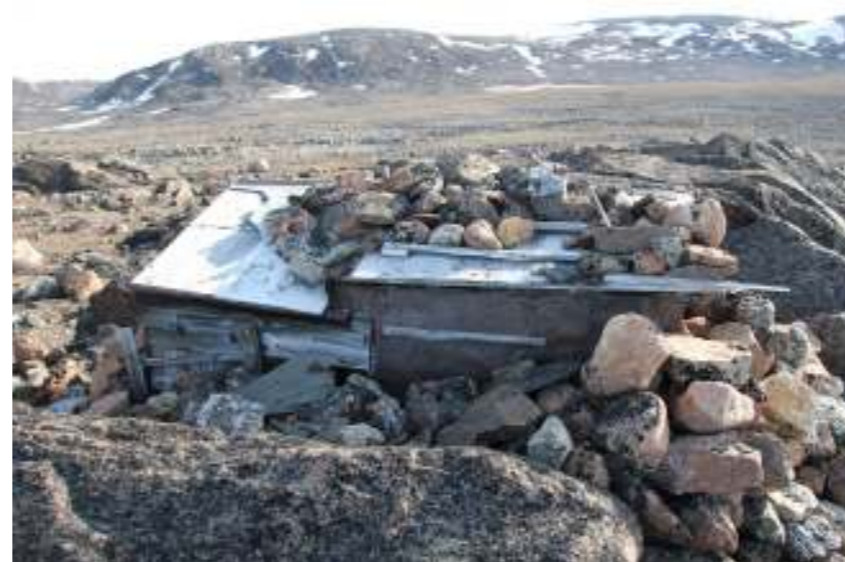
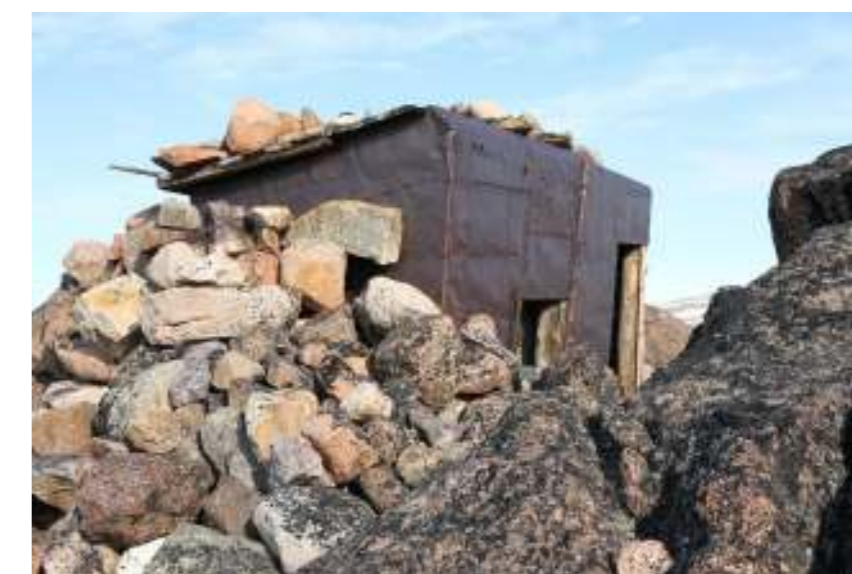
2645—inngangene i den østvendte fasade som er dekket med blikk av blikkbokser; 2647—den nordvendte del som er bygget av kiste-materiale; 2648—som bildet før; 2650—den vestvendte fasade; 2651—som bildet før, bygningen er godt dekket med stein; 2653—den sørvest-vendte fasadehjørne; 2655—den sørvendte fasade; 2657—den østvendte fasade sett fra sør-øst.

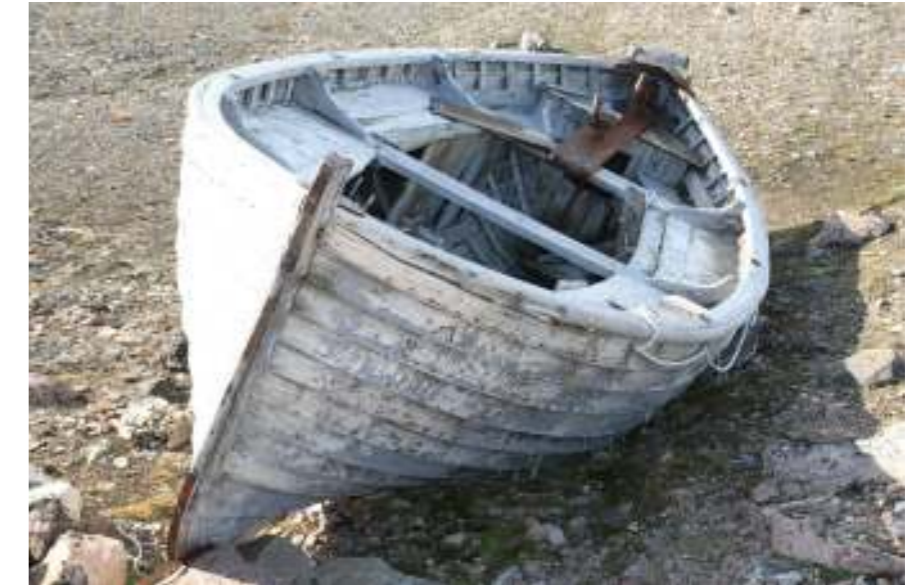
2415: Båten ved stranden.

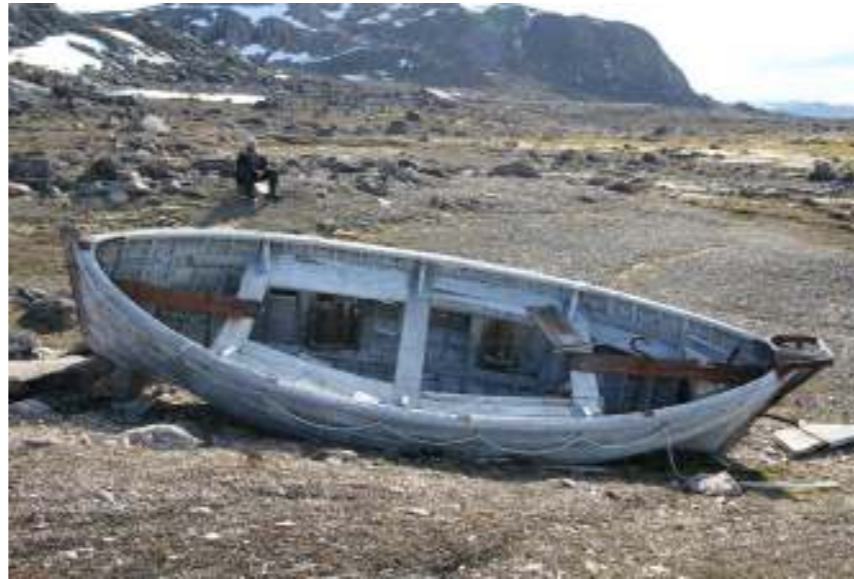
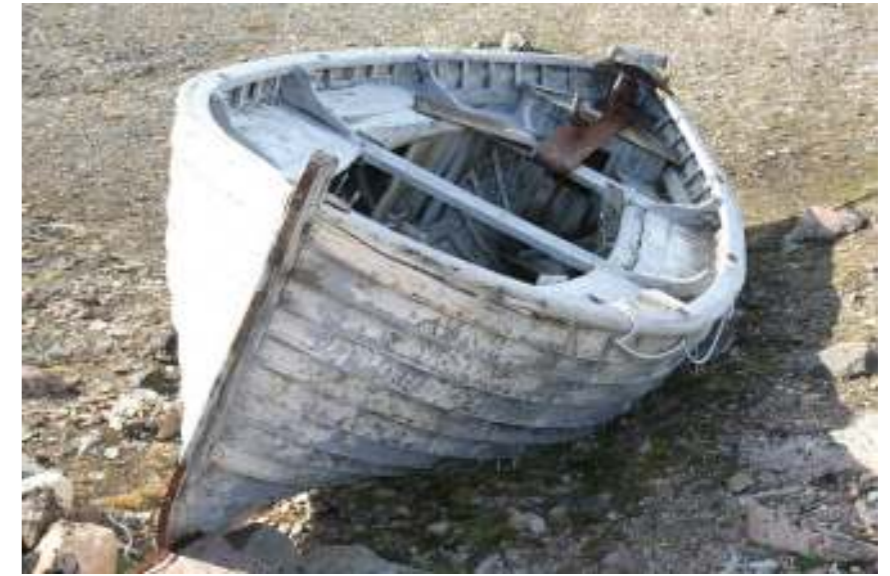
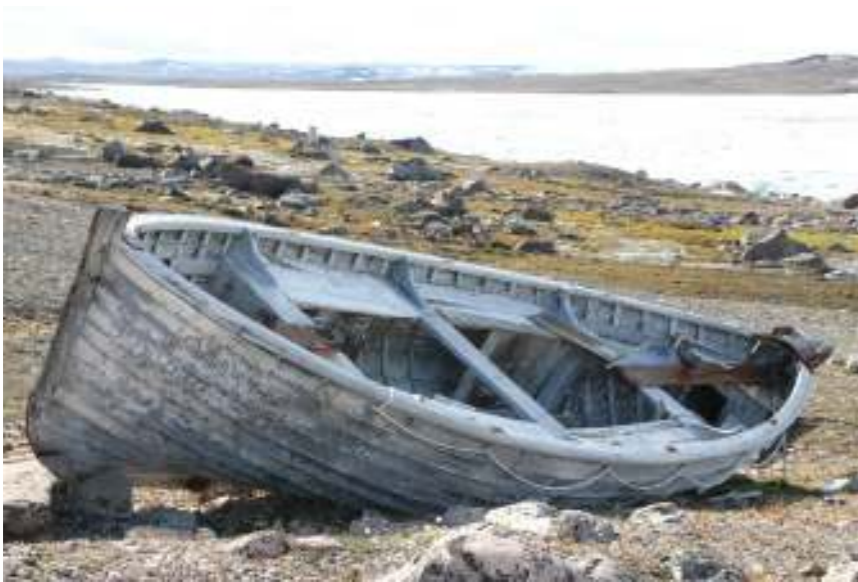
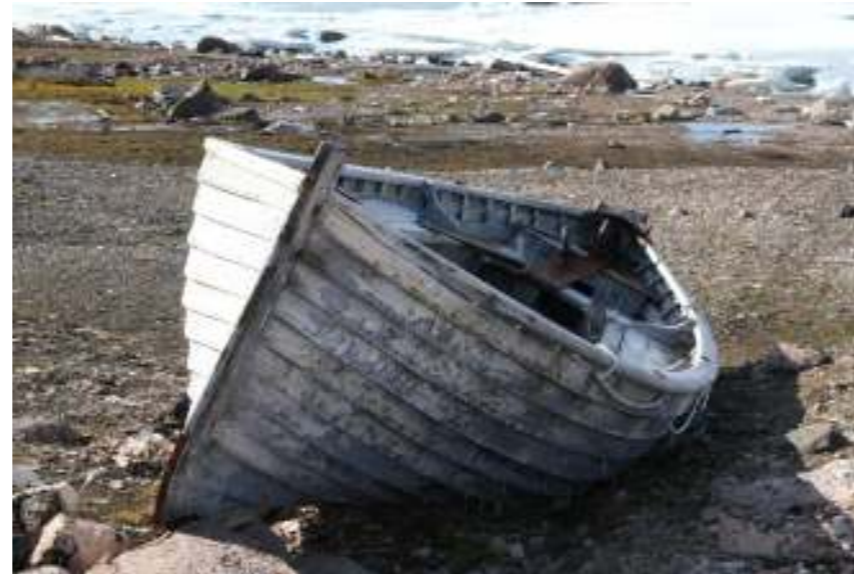
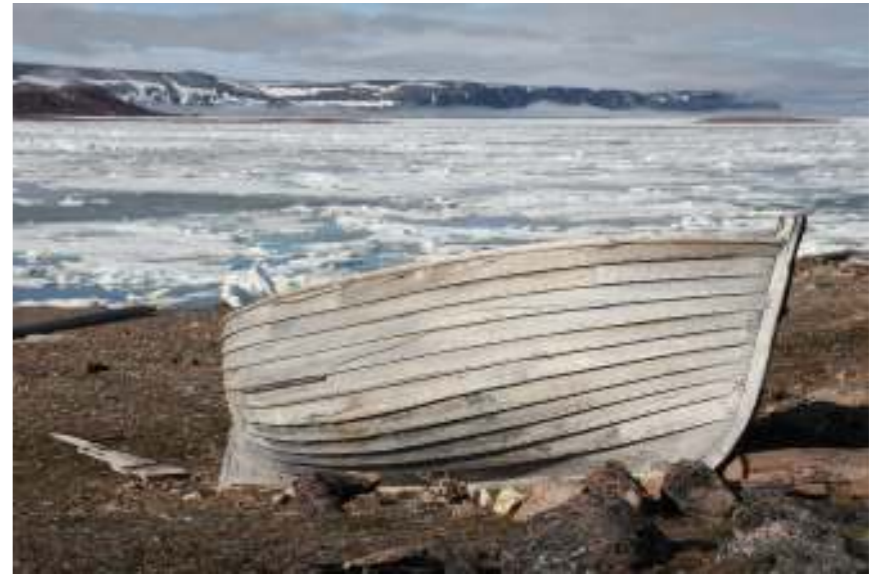
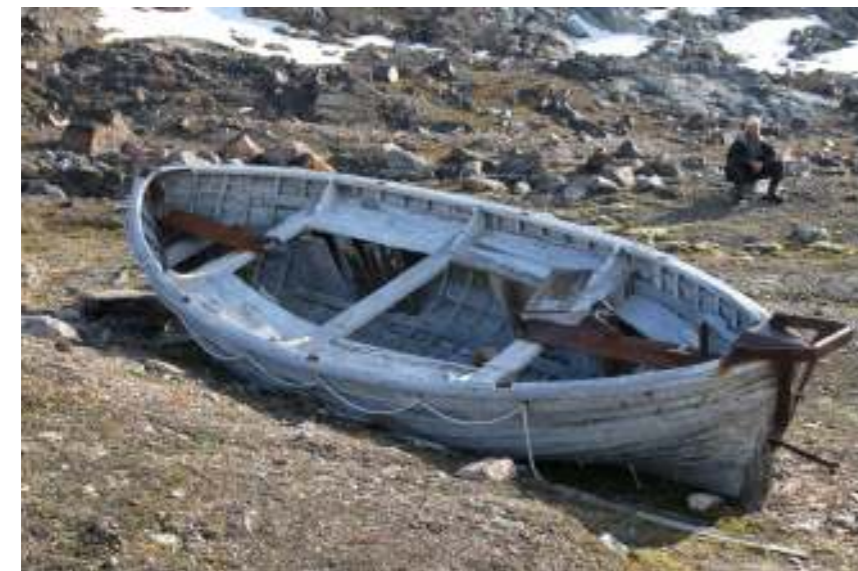
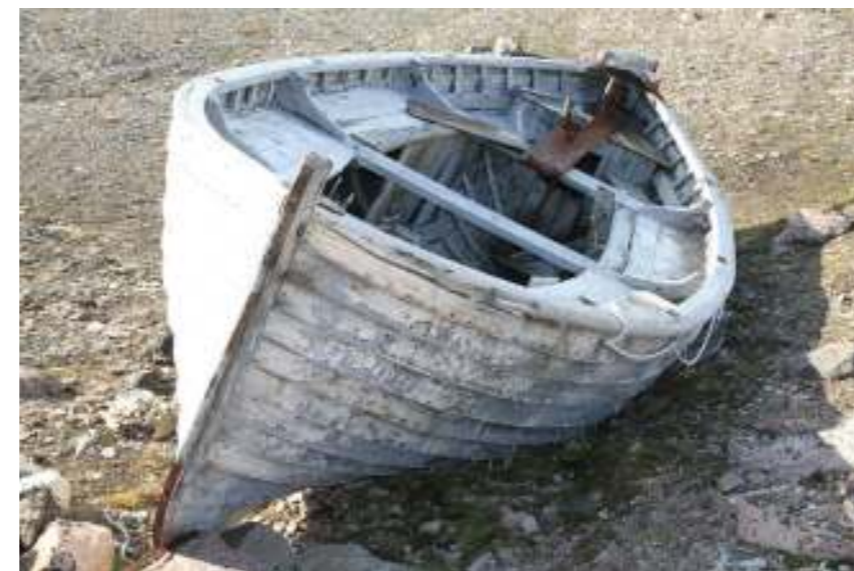
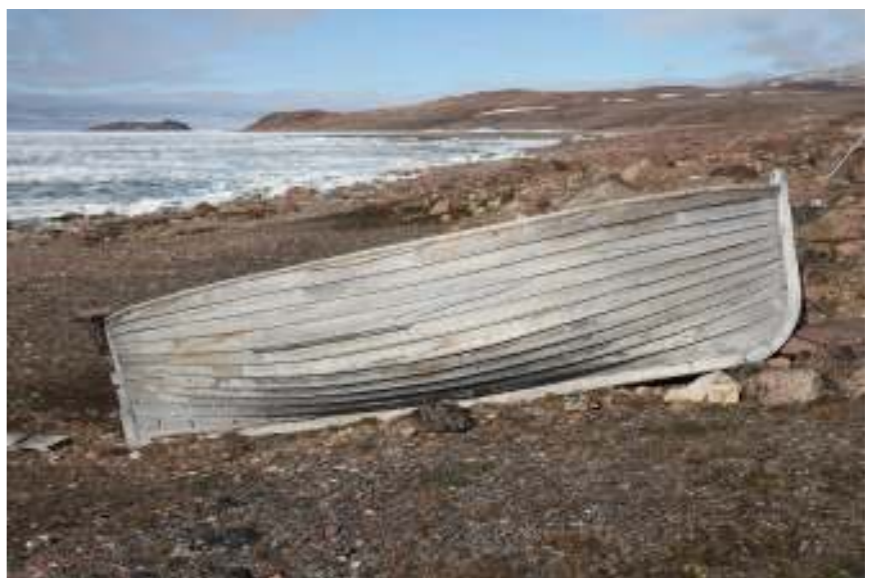
*Redningsbåten til KJ Busch på stranden:
bildebeskrivelse begynnende på den venstre spalte
opp-ned:*

*2413 og 2314—babord side
2411, - babord side Og 2415 og 2415—baugen
2400 bagen og 2403 og 2404—styrebordside.*

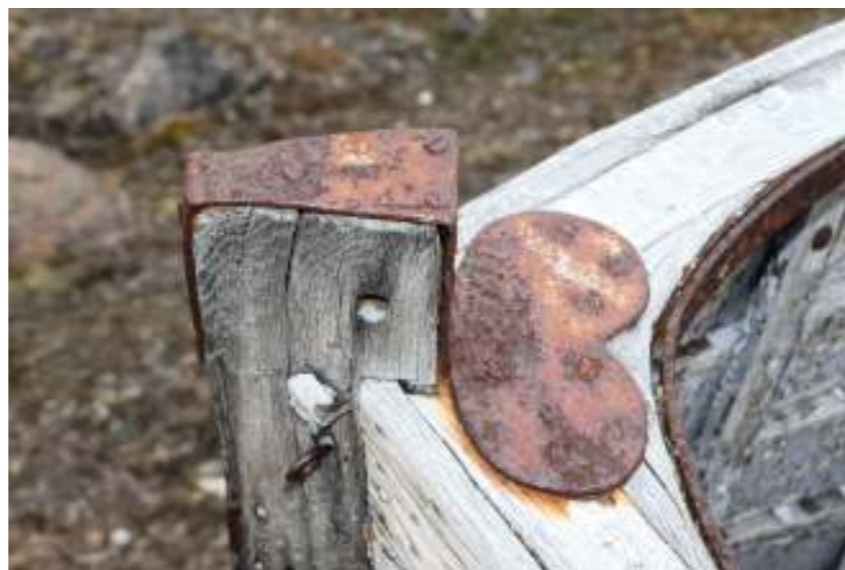
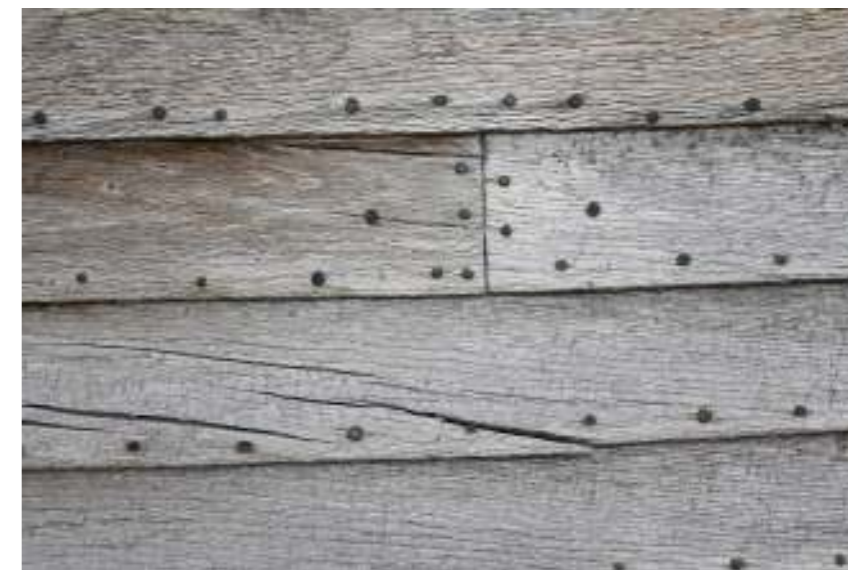
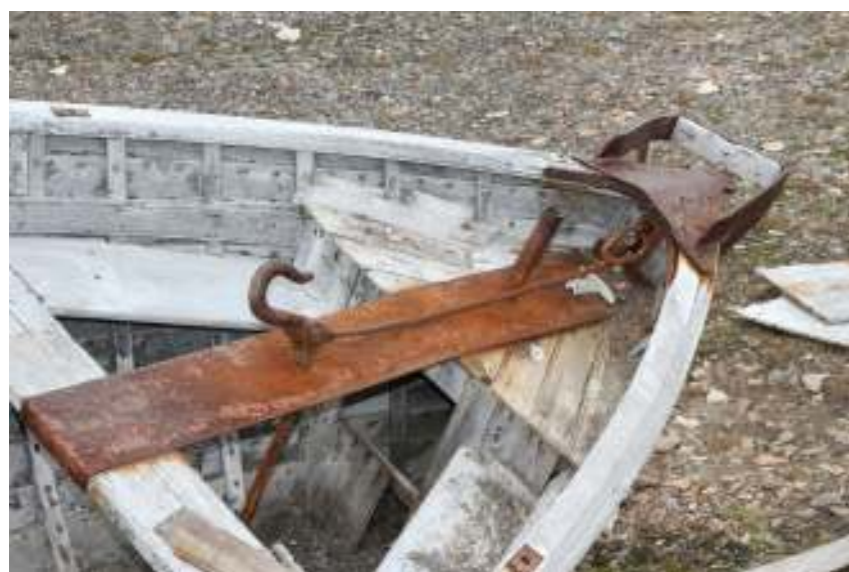
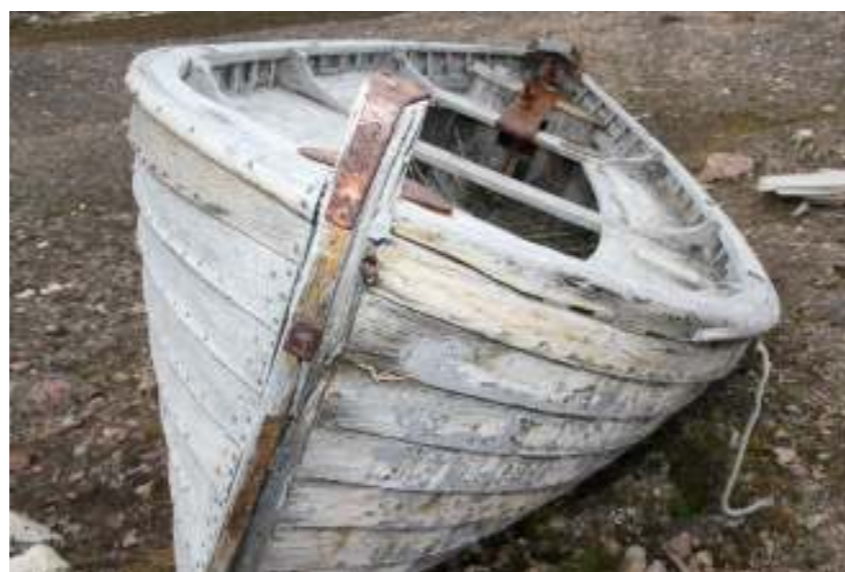
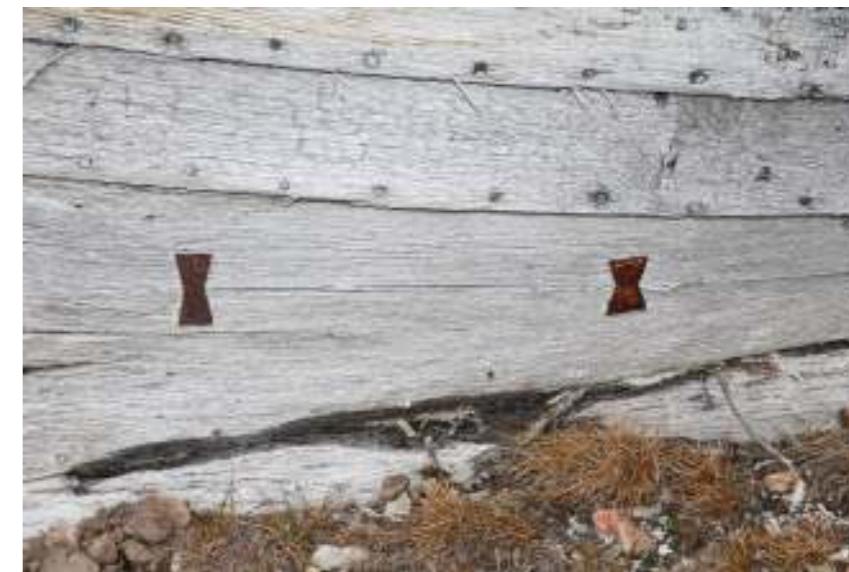
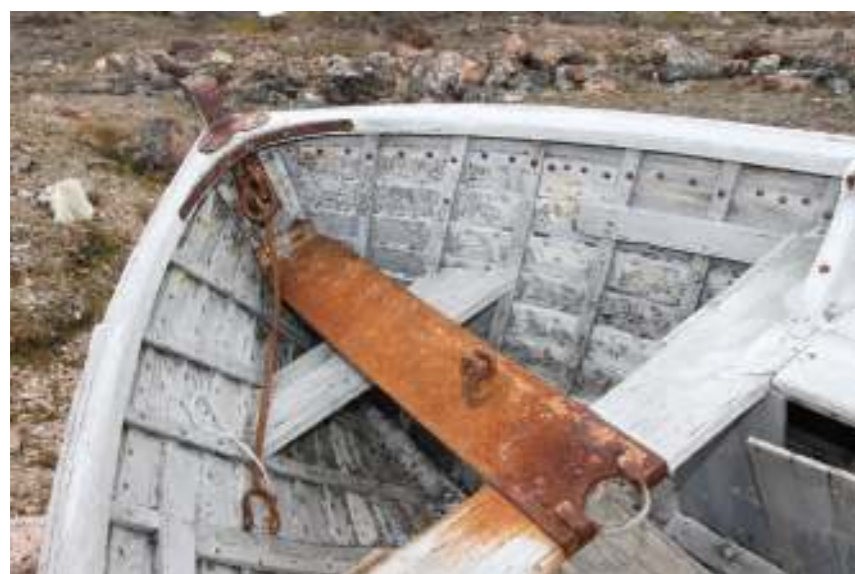
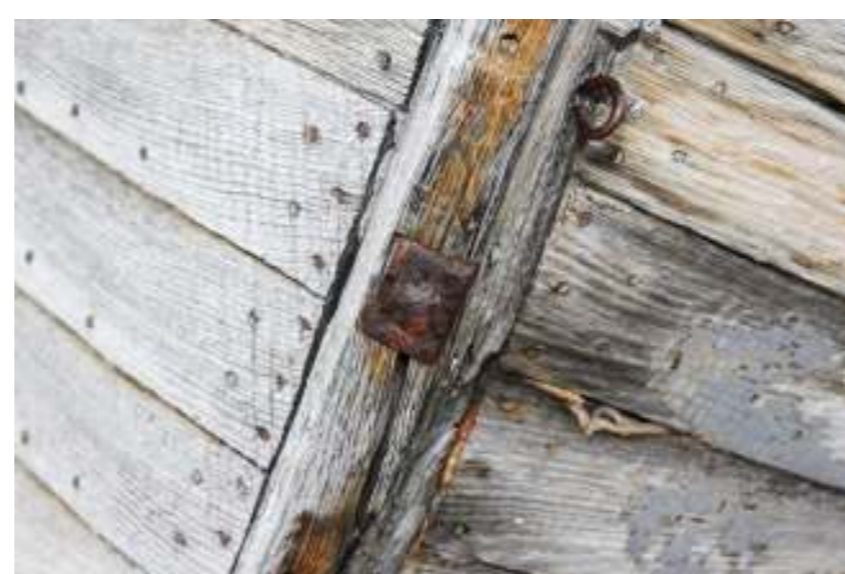
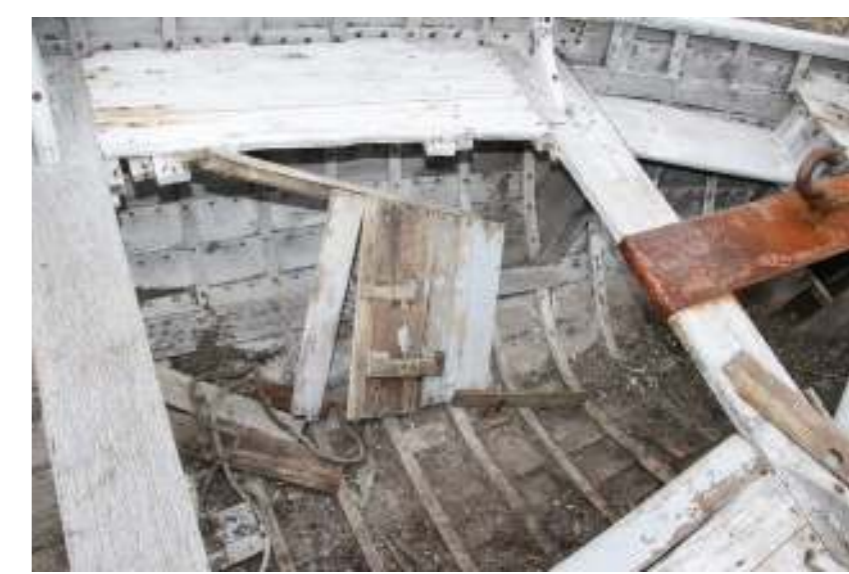
Redningsbåten til K.J. Busch: bildebeskrivelse
begynnende på den venstre spalte opp-ned:

2449 Heise-beslag ved akterenden; 2553 -
løftebeslag i baugen ;
2560 - baugbeslag; 2561 som bildet før, en
skinne som dekker forstevn; 2563—innfelling av
et øye gjennom forstevn;
2564—lasken er utført med en kloss på innsiden
av skroget; 2566—reparatør av en sprekk i den
nederste bordgang; 2556— båtens hekk med
tofter både langs- og tverrskips.
